Diagnostic

AISNE (02)  
ESSÔMES-SUR-MARNE  
ABBAYE SAINT-FERRÉOL  
POURSUITE DE LA RESTAURATION DE L'ÉDIFICE

## Diagnostic

## CHAPELLE DU SÉPULCRE

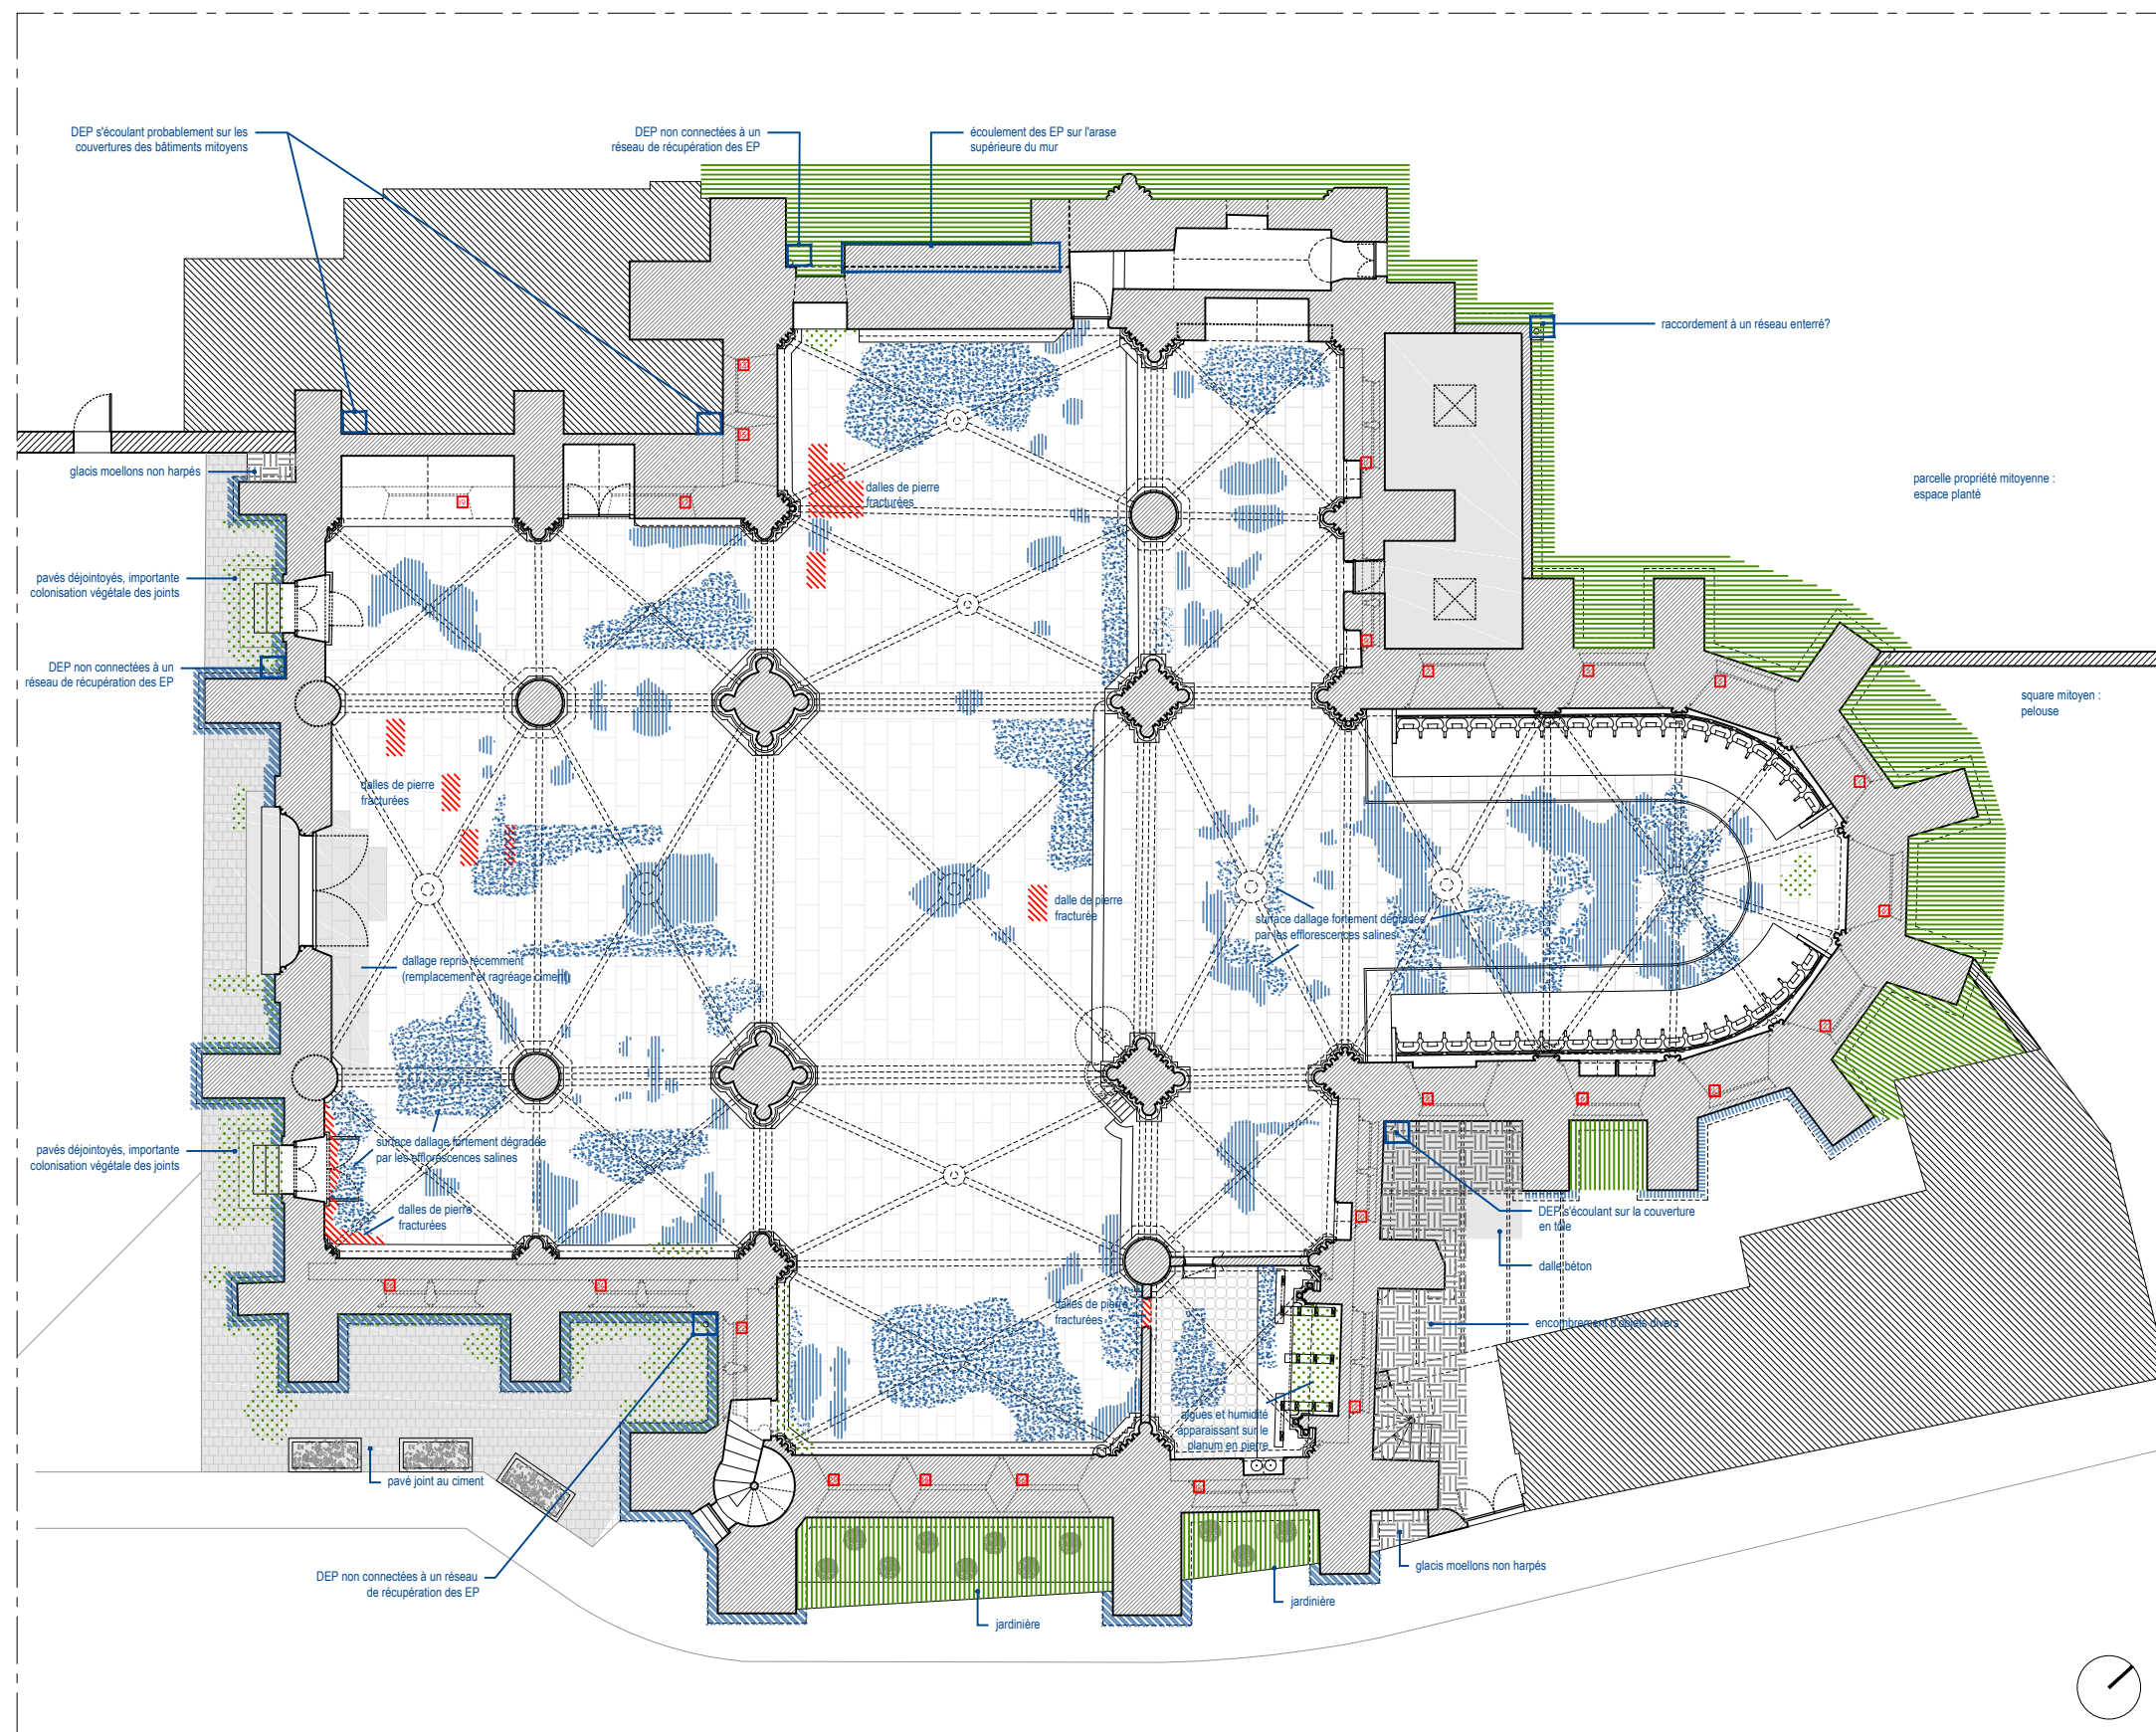
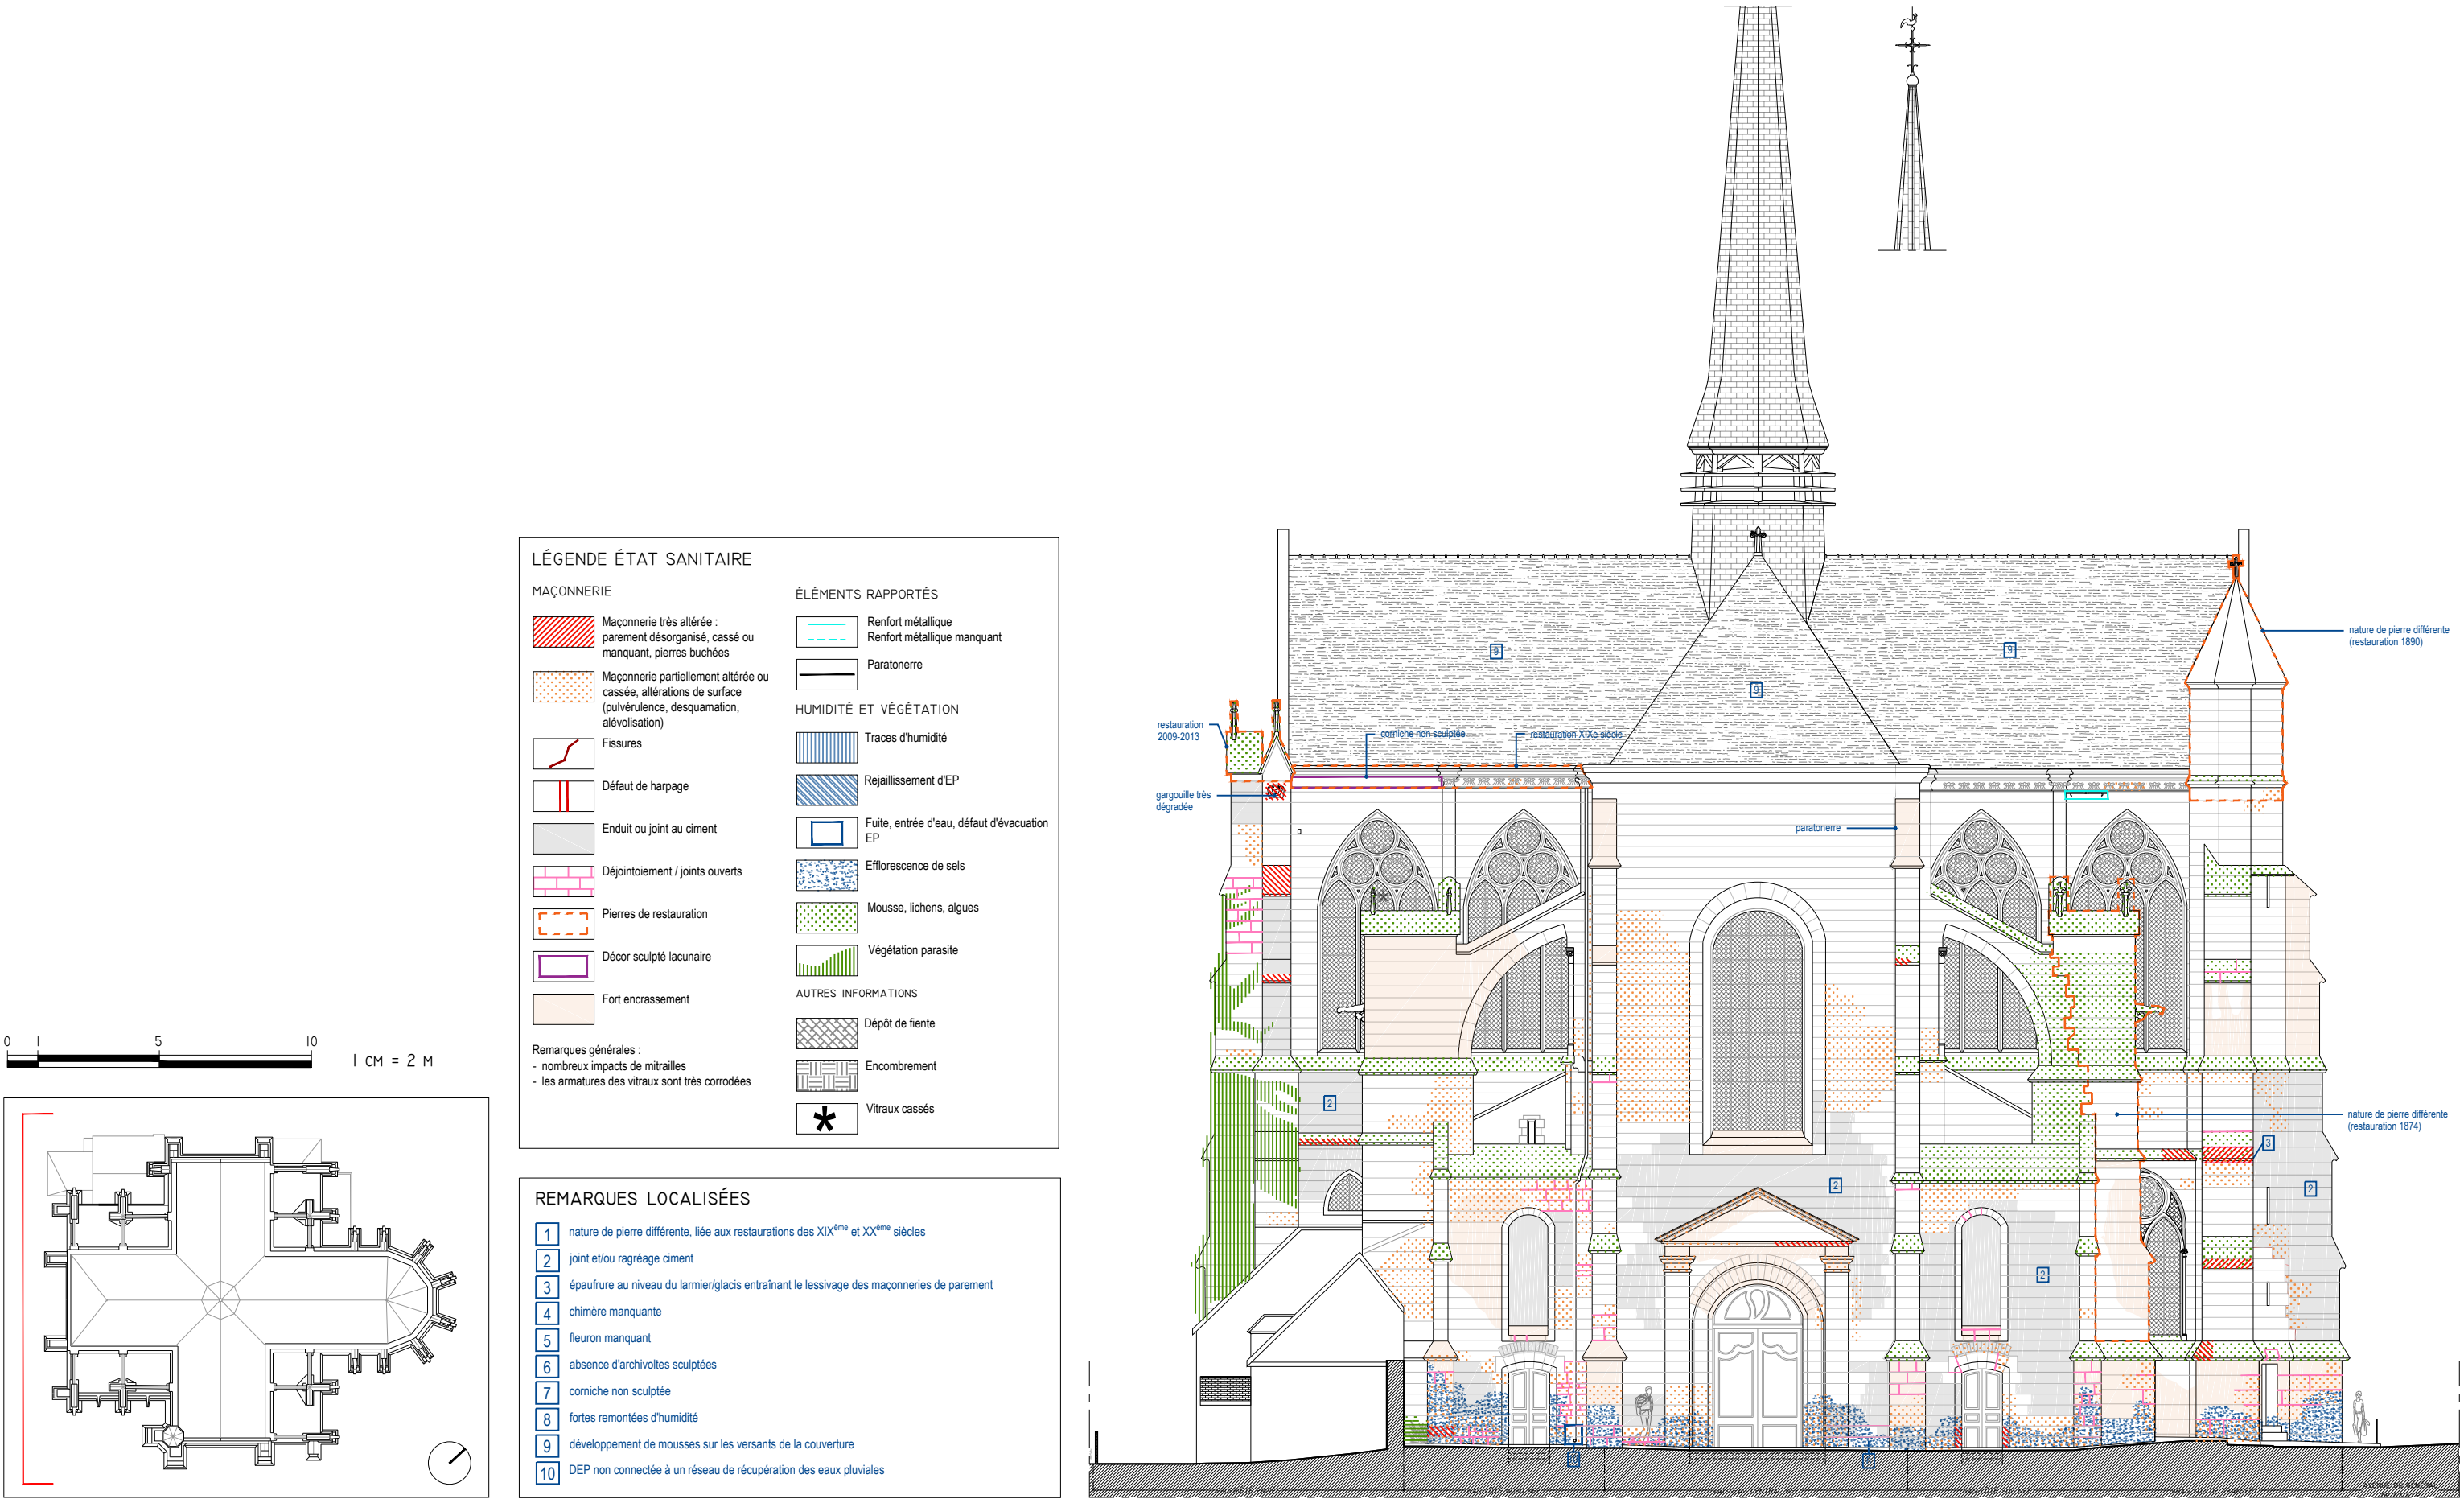
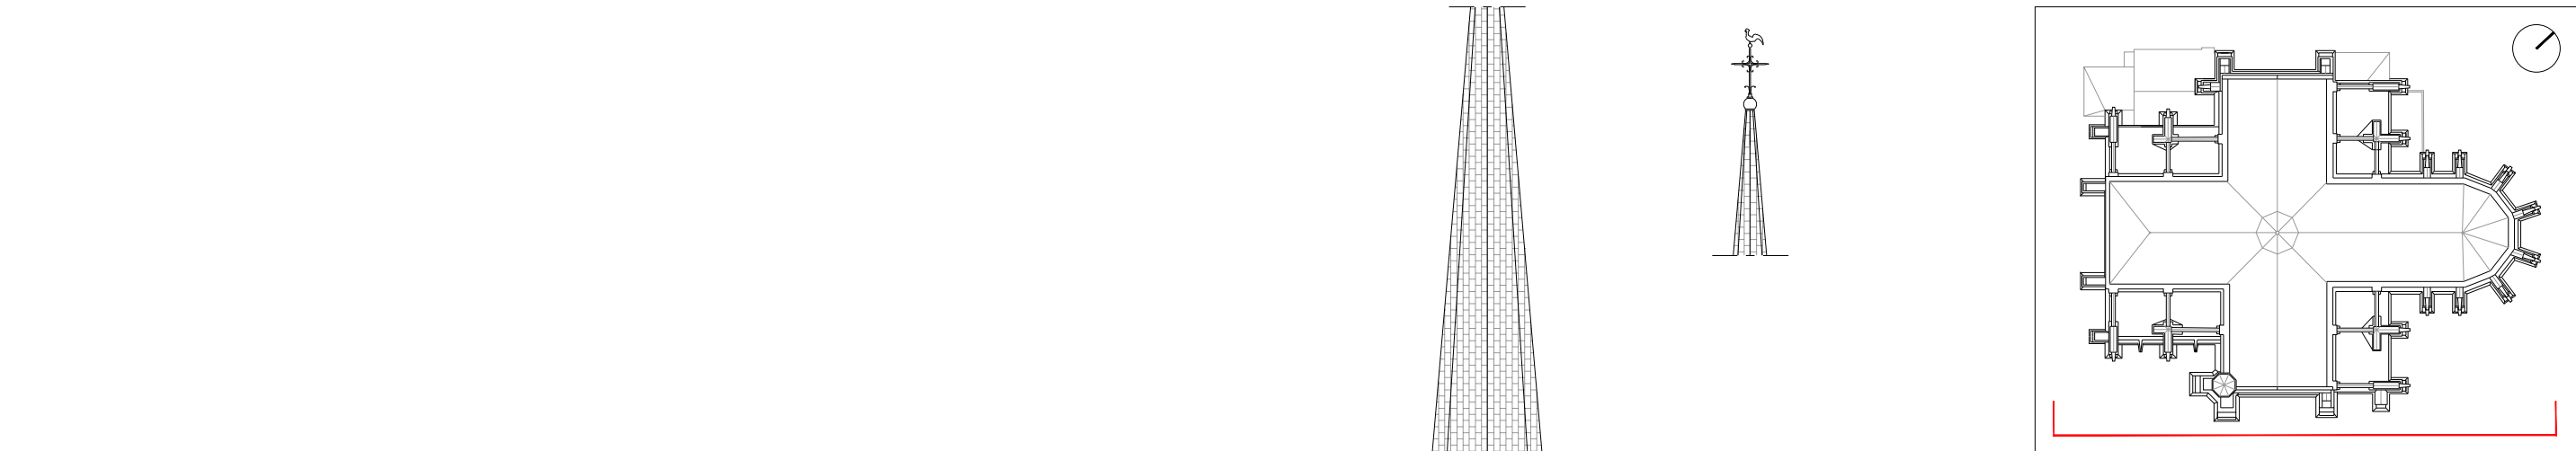
- ### REMARQUES LOCALISÉES
- 1 nature de pierre différente, liée aux restaurations des XIX<sup>ème</sup> et XX<sup>ème</sup> siècles
  - 2 joint et/ou ragréage ciment
  - 3 épaufrure au niveau du larmier/glacis entraînant le lessivage des maçonneries de parement
  - 4 chimère manquante
  - 5 fleuron manquant
  - 6 absence d'archivoltes sculptées
  - 7 corniche non sculptée
  - 8 fortes remontées d'humidité
  - 9 développement de mousses sur les versants de la couverture
  - 10 DEP non connectée à un réseau de récupération des eaux pluviales

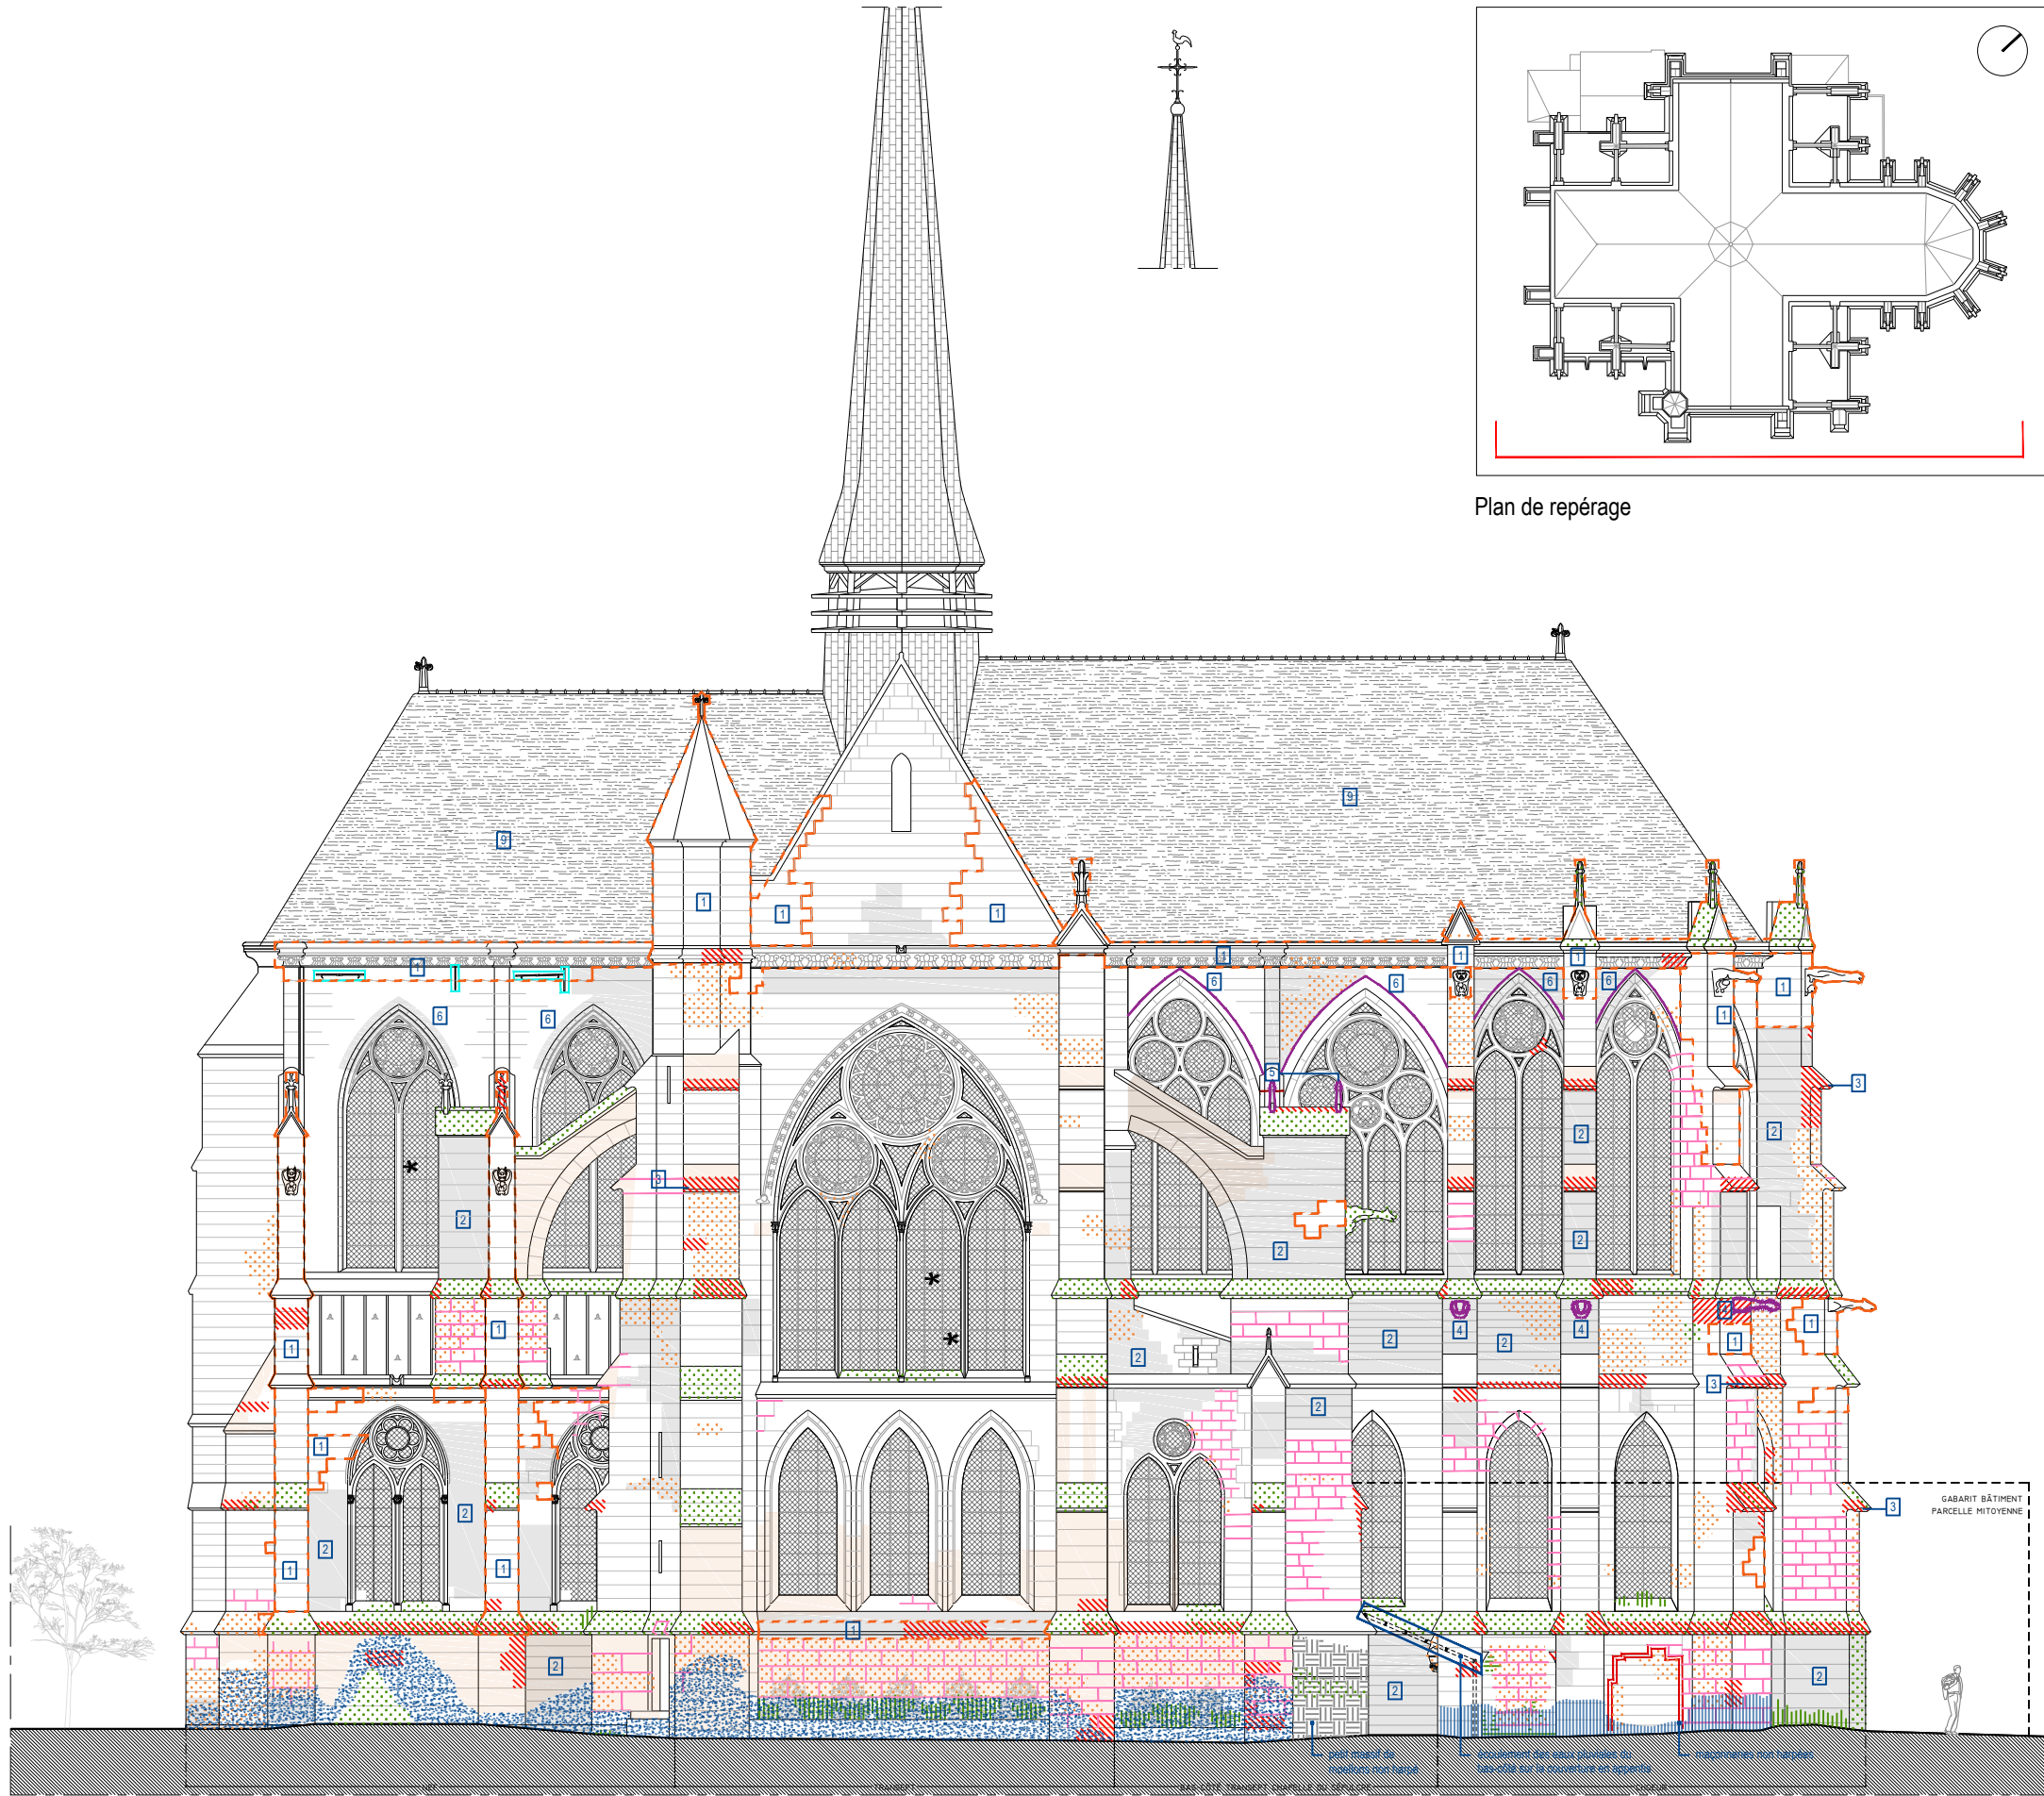
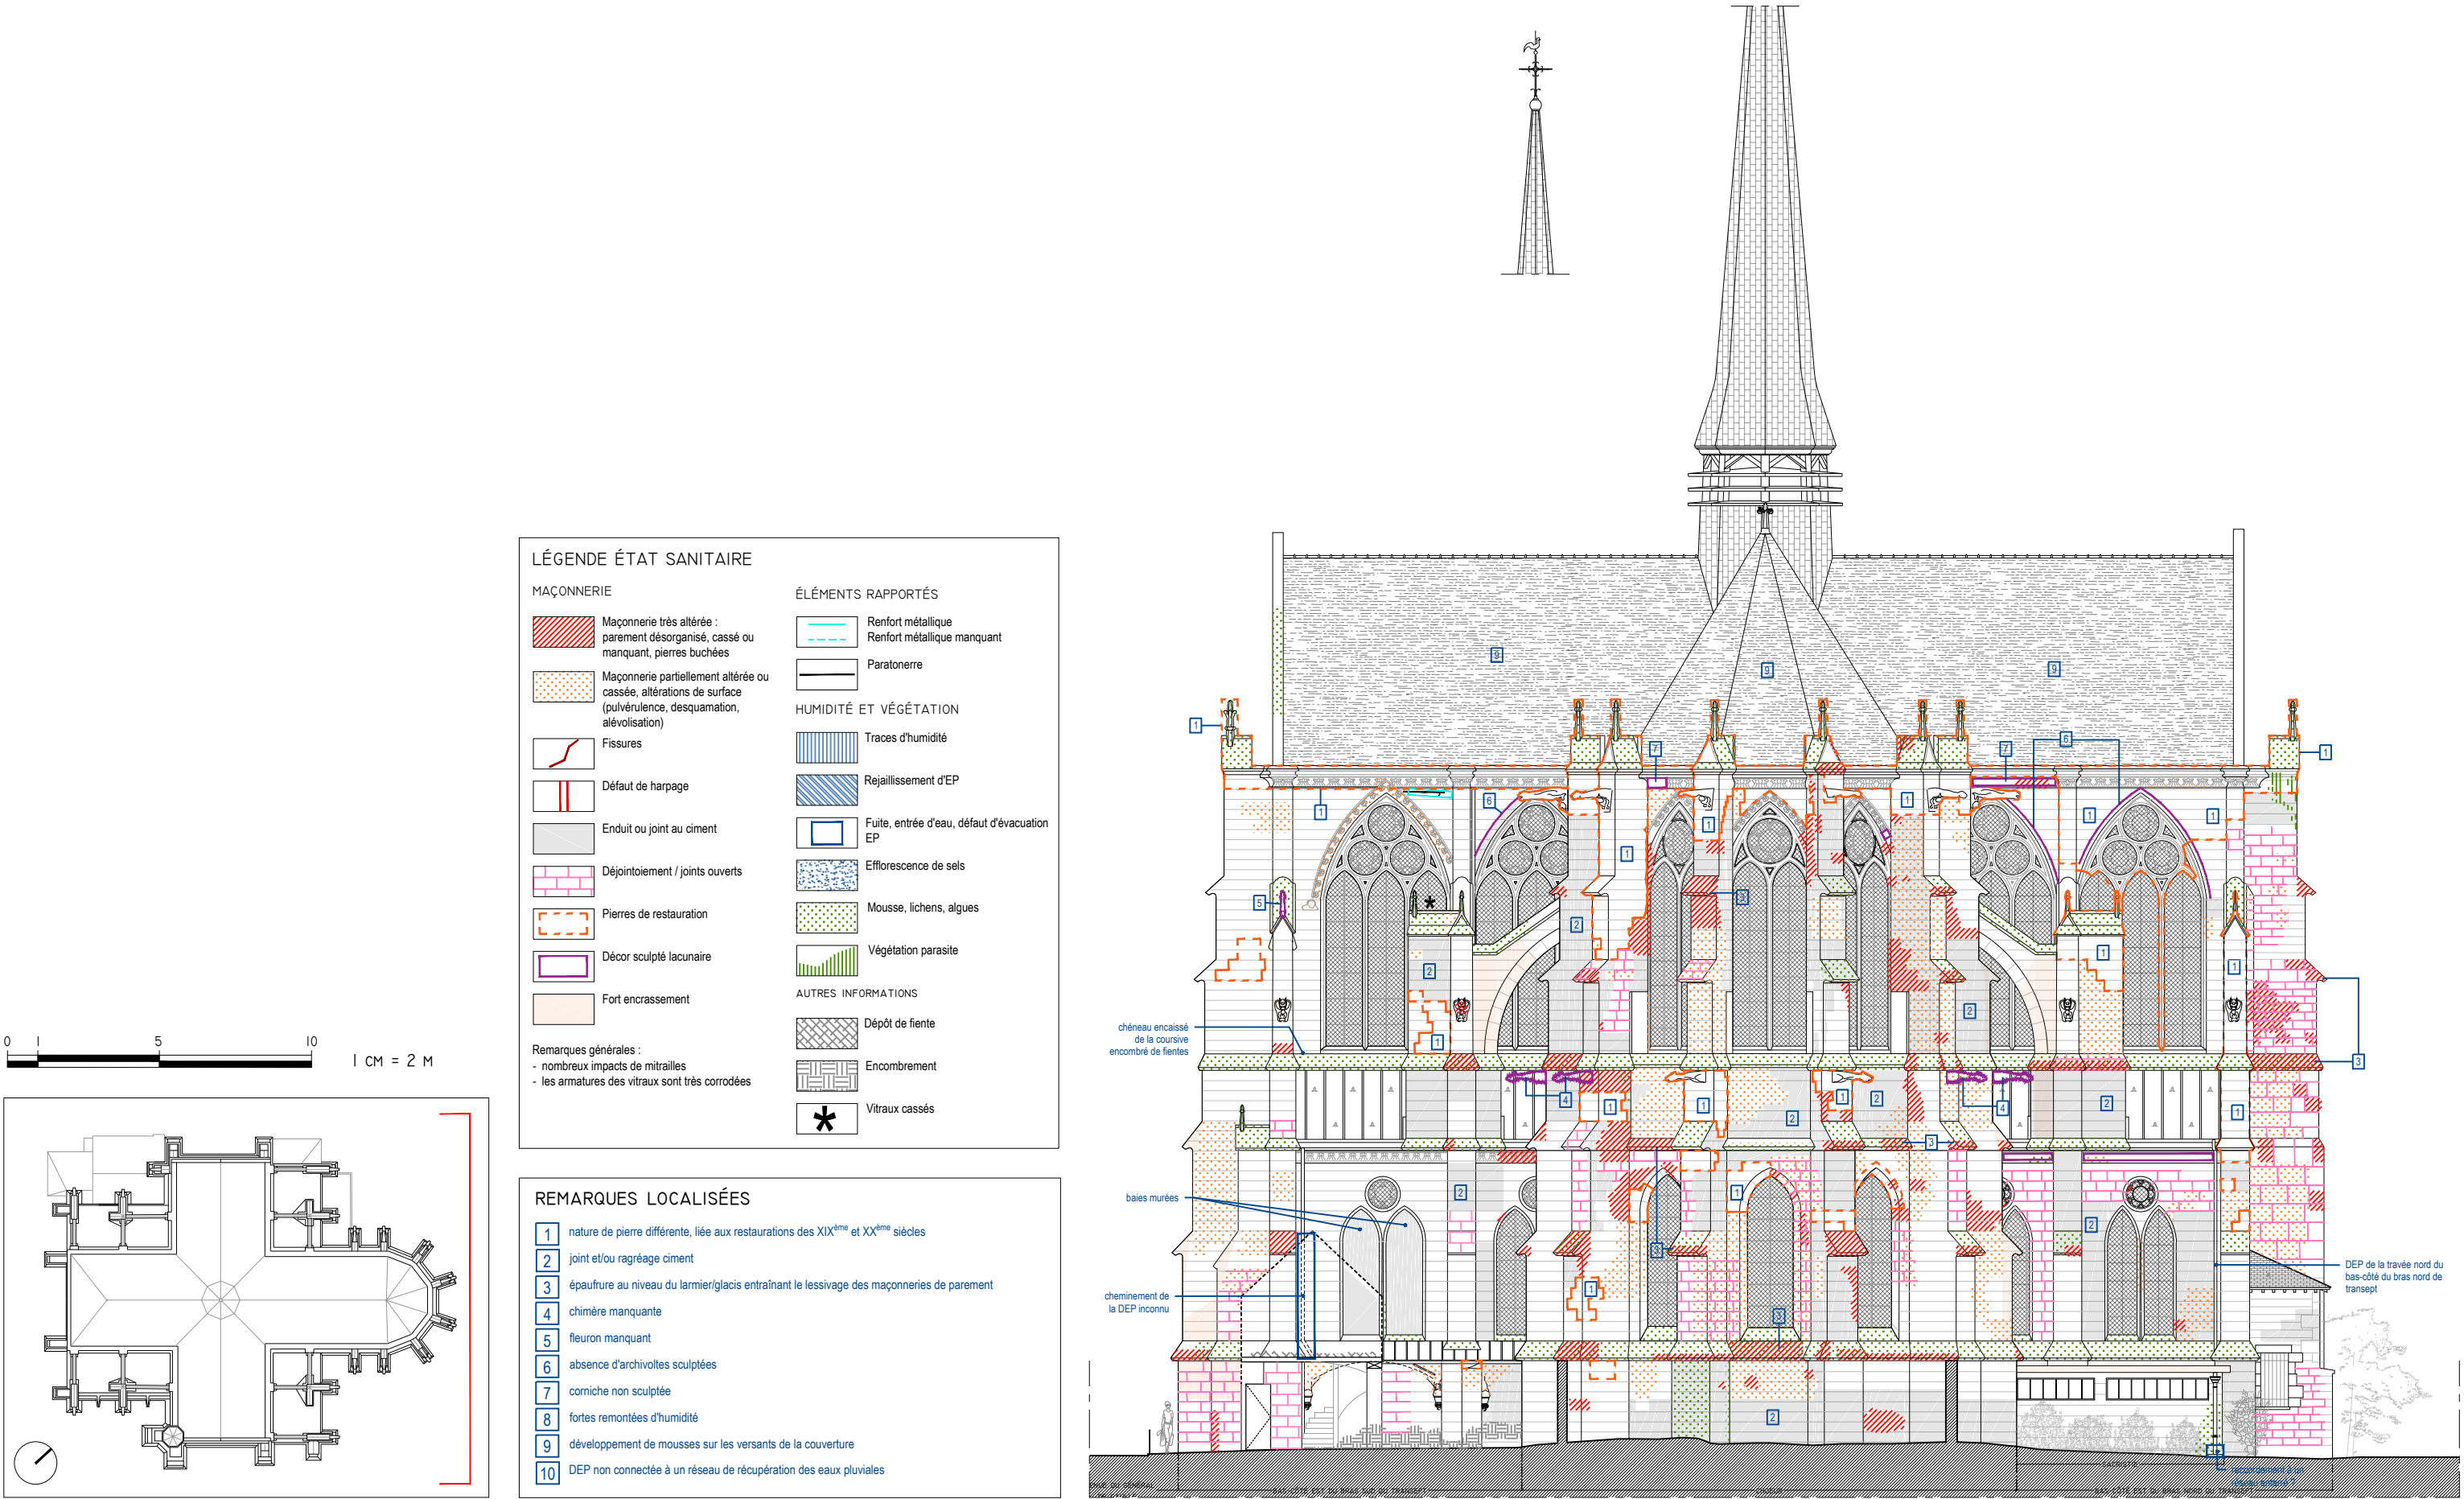
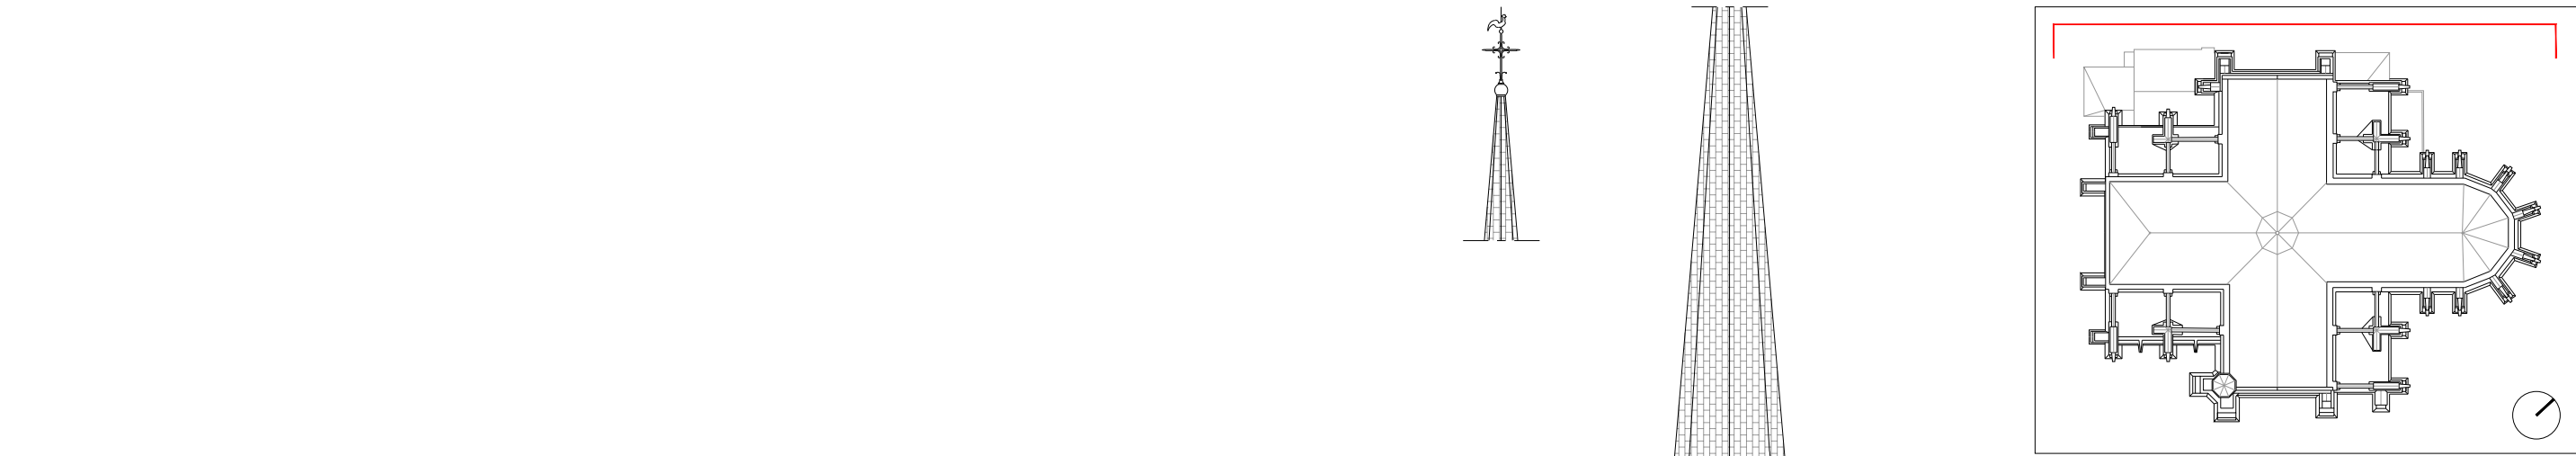
- 1 nature de pierre différente, liée aux restaurations des XIX<sup>ème</sup> et XX<sup>ème</sup> siècles
- 2 joint et/ou ragréage ciment
- 3 épaufrure au niveau du larmier/glacis entraînant le lessivage des maçonneries de parement
- 4 chimère manquante
- 5 fleuron manquant
- 6 absence d'archivoltes sculptées
- 7 corniche non sculptée
- 8 fortes remontées d'humidité
- 9 développement de mousses sur les versants de la couverture
- 10 DEP non connectée à un réseau de récupération des eaux pluviales

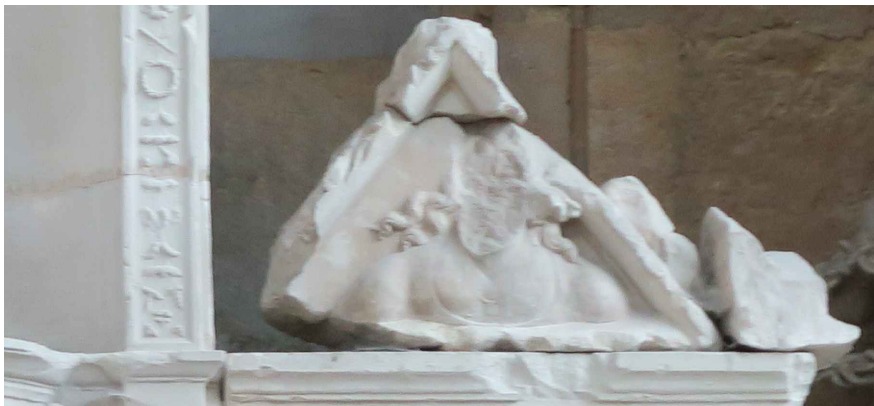
a. fronton d'un buste de femme sculpté très dégradé et peu lisible

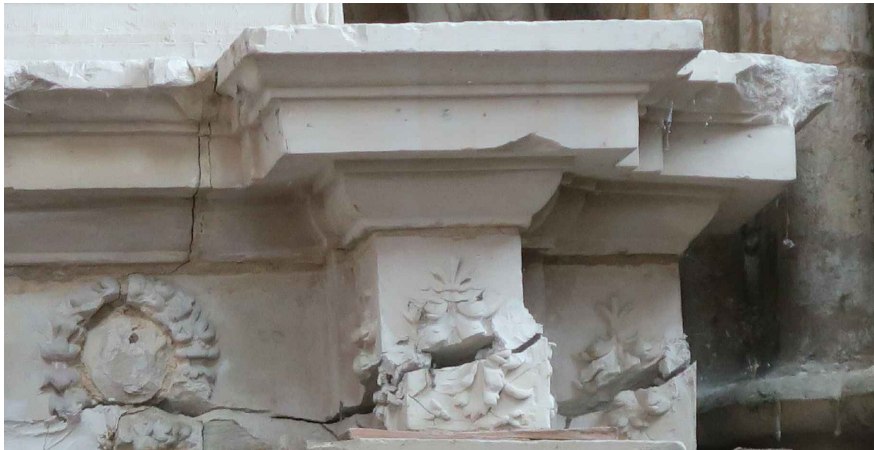
b. frise sculptée fissurée transversalement

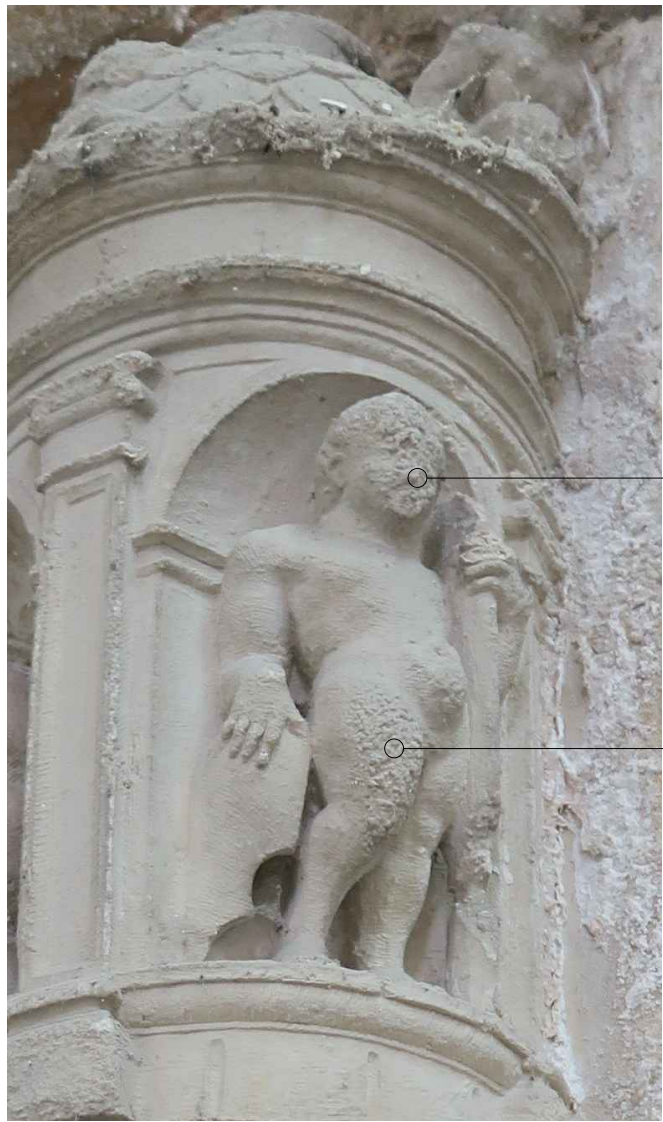
1. sculpture d'un ange en couronnement du bénitier

efflorescences salines

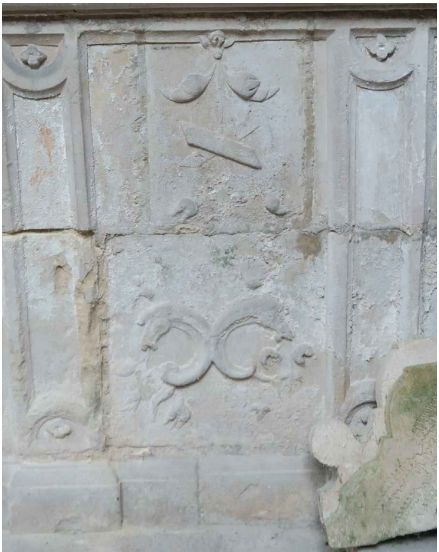
d. partie inférieure de la clôture : les ornements sculptés du panneau sont fortement dégradés et peu lisibles
