Diagnostic

## RAPPORT DE PRÉSENTATION

mars 2021

AISNE (02)  
ESSÔMES-SUR-MARNE  
ABBATIALE SAINT-FERRÉOL  
POURSUITE DES TRAVAUX DE RESTAURATION

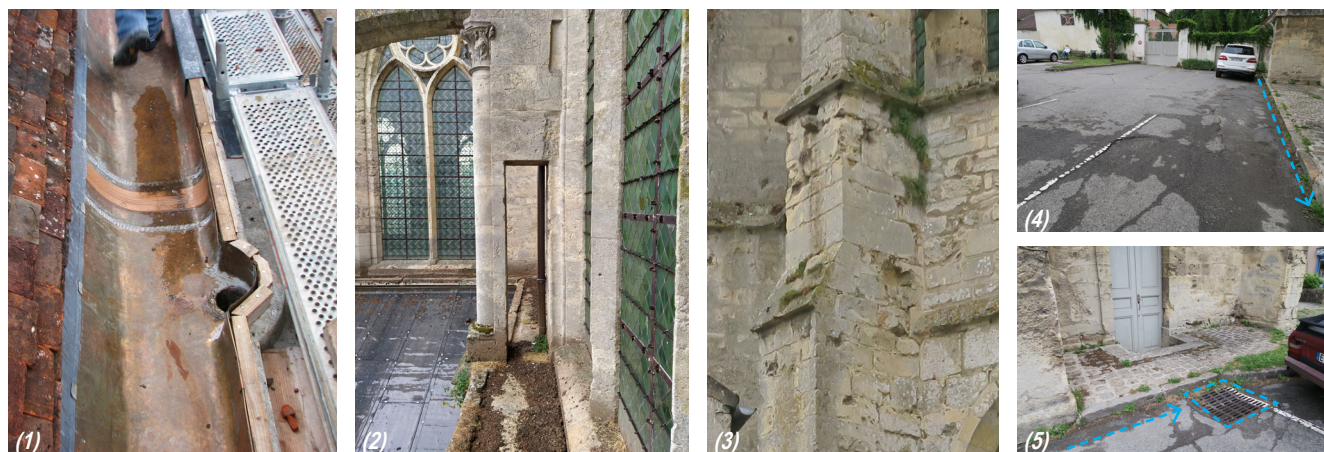
Les descentes d'eaux pluviales connectées au chéneau haut du transept sud et du versant sud de la nef évacuent les eaux collectées vers les coursives extérieures passant au pied des baies hautes qui, pourvues d'un petit caniveau et d'exutoires, les orientent vers les couvertures des bas-côtés. Le caniveau des coursives extérieures assure de plus en plus mal son rôle d'évacuation : il n'est pas protégé, et est actuellement encombré de mousses, de feuilles mortes et de fientes d'oiseaux qui favorisent la stagnation de l'eau et son infiltration par gravitation à l'intérieur des maçonneries. Il en va certainement de même pour le caniveau de la coursive extérieure au niveau du chevet dont les eaux sont censées être évacuées vers l'extérieur à travers les gargouilles basses des contreforts. Ces dernières ont en grande partie disparues, et ont été remplacées par des petits exutoires qui ne permettent pas à l'eau d'être rejetée loin de la façade. Des traces de ruissellement sont visibles sur le parement des contreforts concernés.

(1) chéneau encaissé et départ de descente d'eaux pluviales dans la corniche de couronnement côté ouest du transept sud après la restauration de T. Algrin (ACMH) (2012, photographies T. Algrin, ACMH). (2) vue du caniveau de la coursive extérieure obstrué par des amas de fientes d'oiseaux. (3) ruissellement des eaux de pluies évacuées par un petit exutoire sur le parement d'un contrefort du chevet. (4) et (5) évacuation en aérien des eaux pluviales au pied de la façade ouest (juin 2020, photographies ACV Architecte).

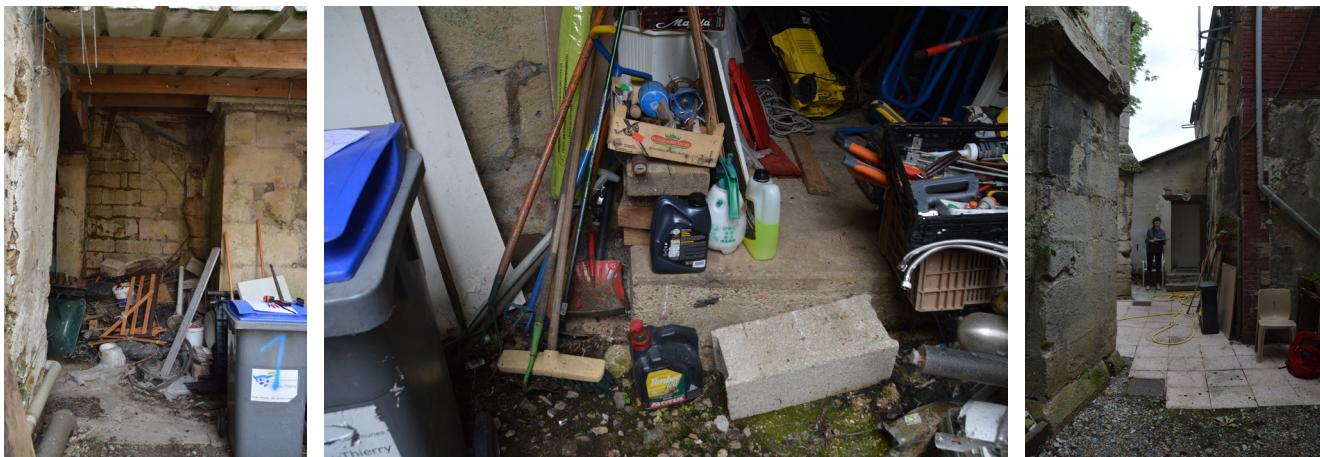
Le sol au pied de l'élévation est du collatéral du transept sud est jonché d'objets divers, entreposés sur une chape de ciment du côté de la chapelle du sépulcre, et sur une dalle en béton armé de 30 centimètres de haut du côté de la chapelle de la Vierge. Ces revêtements de sol participent à maintenir l'humidité dans le sol sous le transept sud. Le reste de la cour intérieure, comprise entre les bâtiments adossés au collatéral du transept sud et le chevet, est couvert partiellement de gravier et majoritairement de carreaux de ciment probablement posés sur une chape dont nous n'avons pas pu déterminer la nature. Ces derniers freinent l'infiltration des eaux de pluies dans le sol et génèrent certainement un effet de rejaillissement des eaux sur les maçonneries de soubassement du chevet.

À gauche, sol en ciment et amoncellement d'objets au pied de l'élévation est de la chapelle du sépulcre. Au centre, dalle de béton armé mise en œuvre entre le contrefort de l'élévation du collatéral du transept sud et le chevet. À droite, gravier et sol recouvert de carreaux au niveau de l'élévation sud du chevet (juin 2020, photographies ACV Architecte).

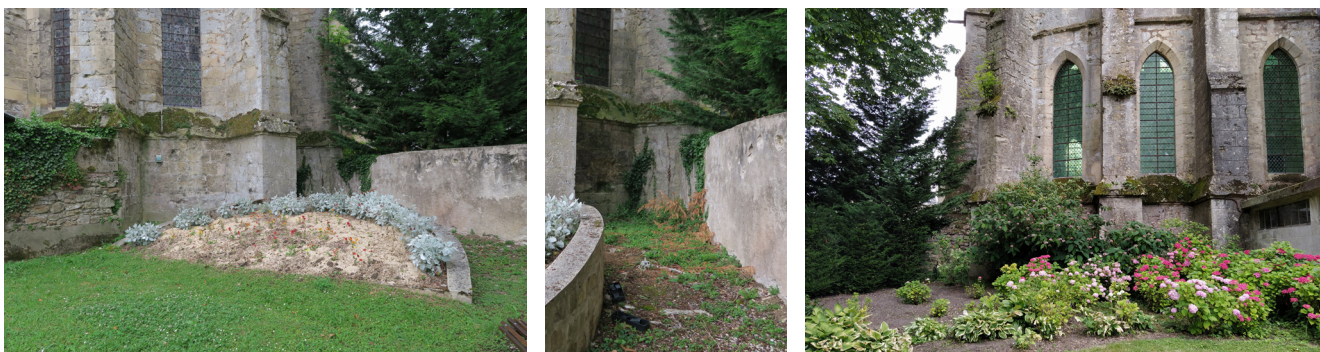
Le sol au niveau des élévations est et nord de l'église est en pleine terre, aménagé en jardin d'agrément. Les plantations, trop proches des façades, participent à la conservation d'une humidité constante au niveau des maçonneries de soubassement.

À gauche, vue du jardin public aménagé au pied du chevet. Au centre, fond du jardin moins entretenu. À droite, vue de l'aménagement aux abords du chevet du côté de la parcelle privée (juin 2020, photographies ACV Architecte).

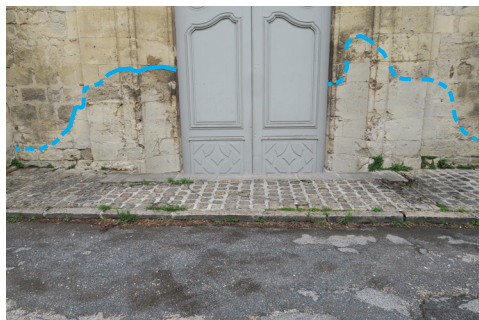
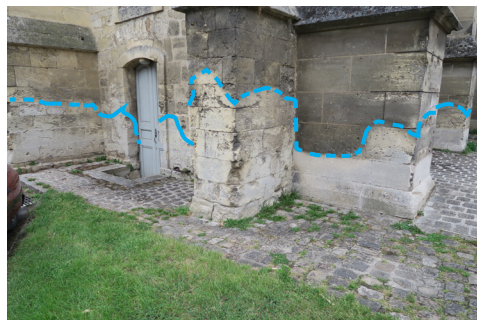
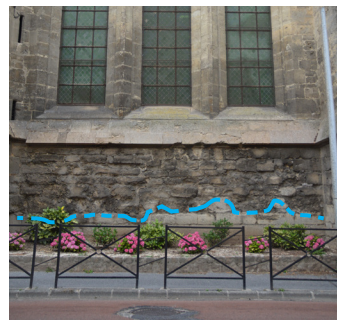
À gauche, traces d'efflorescences salines (pointillés bleus), et de pulvérulence au niveau des maçonneries de soubassement de part et d'autre de la porte d'accès principale de la façade occidentale. Au centre, traces d'efflorescences salines (pointillés bleus), et d'alvéolisation au niveau des maçonneries de soubassement de l'angle entre le bas-côté sud de la nef et la façade occidentale. À droite, traces d'efflorescences salines (pointillés bleus), de déjoints et de pulvérulence au niveau des maçonneries de soubassement du bras sud de transept (juin 2020, photographies ACV Architecte).

Elles s'accompagnent de déjoints, et de phénomènes de pulvérulence et d'alvéolisation. Ces altérations sont le résultat de l'évaporation de l'humidité contenue dans le sol, par capillarité à travers les maçonneries de soubassement des murs de l'église. Ces remontées capillaires sont accentuées par deux situations :

- Le niveau de sol extérieur supérieur au niveau intérieur de l'édifice, et la présence de jardinières au niveau du bras sud de transept, favorisent la concentration et la conservation de l'humidité au pied des élévations. La majorité des descentes d'eaux pluviales ne sont pas raccordées à un réseau enterré de récupération des eaux pluviales. Elles sont rejetées directement au pied des élévations. Cette situation participe à lessiver les maçonneries de soubassement des élévations ouest et sud par effet de rejaillissement, et à augmenter le niveau d'humidité dans le sol sous l'église par infiltration en pleine terre au niveau des élévations nord et est.
- La migration de l'humidité à travers les maçonneries entraîne également la migration des sels contenus dans le sol et leur cristallisation en surface du parement, ce qui génère des phénomènes de pulvérulence et d'alvéolisation.

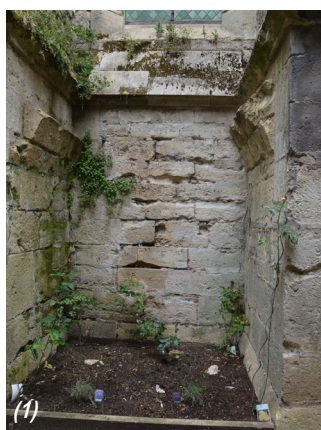
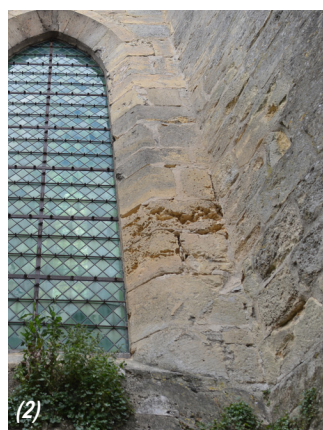
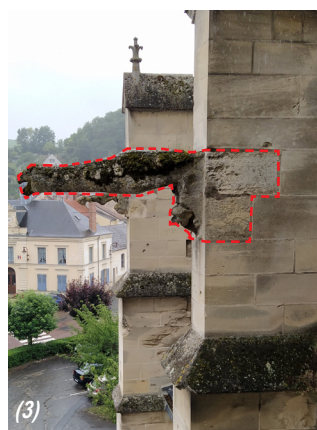
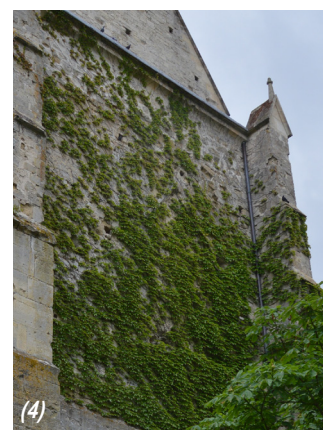
L'emploi de ciment (joints et ragréages) et de nature de pierres mal adaptées, lors des restaurations du XIX<sup>ème</sup> siècle et du XX<sup>ème</sup> siècle, sont à l'origine d'une altération différentielle des parements anciens conservés, qui prend la forme de phénomènes d'alvéolisation et de pulvérulence des pierres. Ce désordre donne également lieu à des zones de déjoints à l'endroit où des joints anciens ont été conservés.

(1) déjoints localisé au niveau du soubassement d'une travée du chevet. (2) phénomène d'alvéolisation au niveau de trois pierres d'encadrement d'une baie du chevet. (3) détail d'une chimère conservée lors du remontage des contreforts de l'élévation du bas-côté sud de la nef en 1873-1874, altération différentielle du parement. (4) développement végétal important (vigne vierge) au niveau du pignon du transept nord (juin 2020, photographies ACV Architecte).

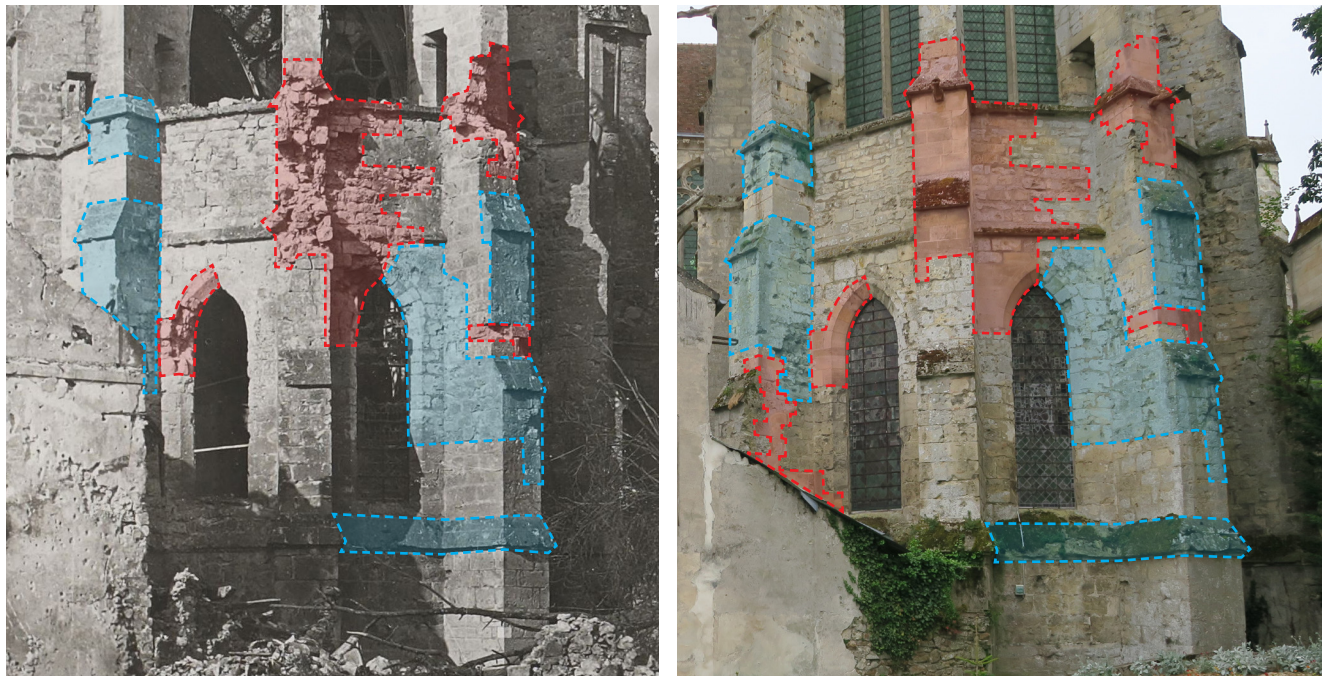
*En bleu : éléments dégradés et non restaurés. En rouge : zones effondrées, remontées lors de la restauration de 1920-1929. À gauche, photographie des dégâts causés par la Première Guerre mondiale au niveau du chevet (BnF, cote VE-374 (7)-4). À droite, vue actuelle du chevet (juin 2020, photographie ACV Architecte).*

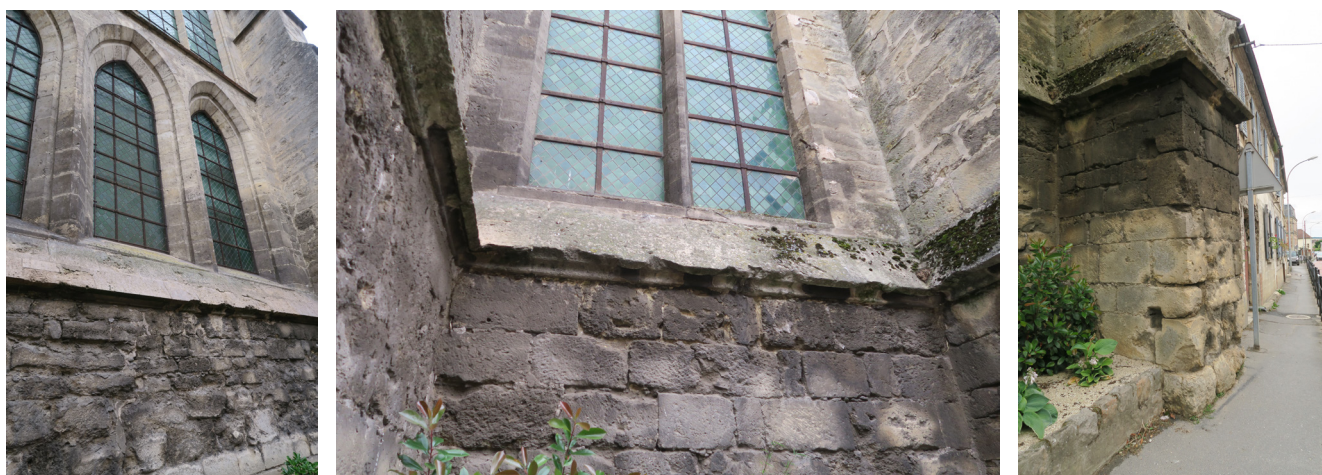
La pollution générée par la circulation automobile, le long de la façade sud de l'église, entraîne la formation de croûtes noires. Il s'agit d'une couche de couleur grise à noire qui se développe dans les zones humides mais protégées de l'impact direct de la pluie et des ruissellements d'eau, et qui est principalement constituée de particules provenant de la pollution atmosphérique modifiant la composition du calcin de la pierre. Outre l'aspect inesthétique qu'elle génère, cette pathologie peut provoquer plusieurs réactions : un décollement par plaque du calcin et la cristallisation de sels solubles en surface générant un phénomène de pulvérulence au niveau du parement.

*À gauche, croûte noire formée sous le larmier et encrassement au niveau des meneaux des baies du transept sud. Au centre, croûte noire formée sous le larmier de la baie sud de la chapelle du sépulcre, favorisant les phénomènes de pulvérulence. À droite, croûte noire formée sous le larmier du contrefort est du transept sud, la partie inférieure est probablement nettoyée régulièrement par les eaux de rejaillissement (juin 2020, photographies ACV Architecte).*

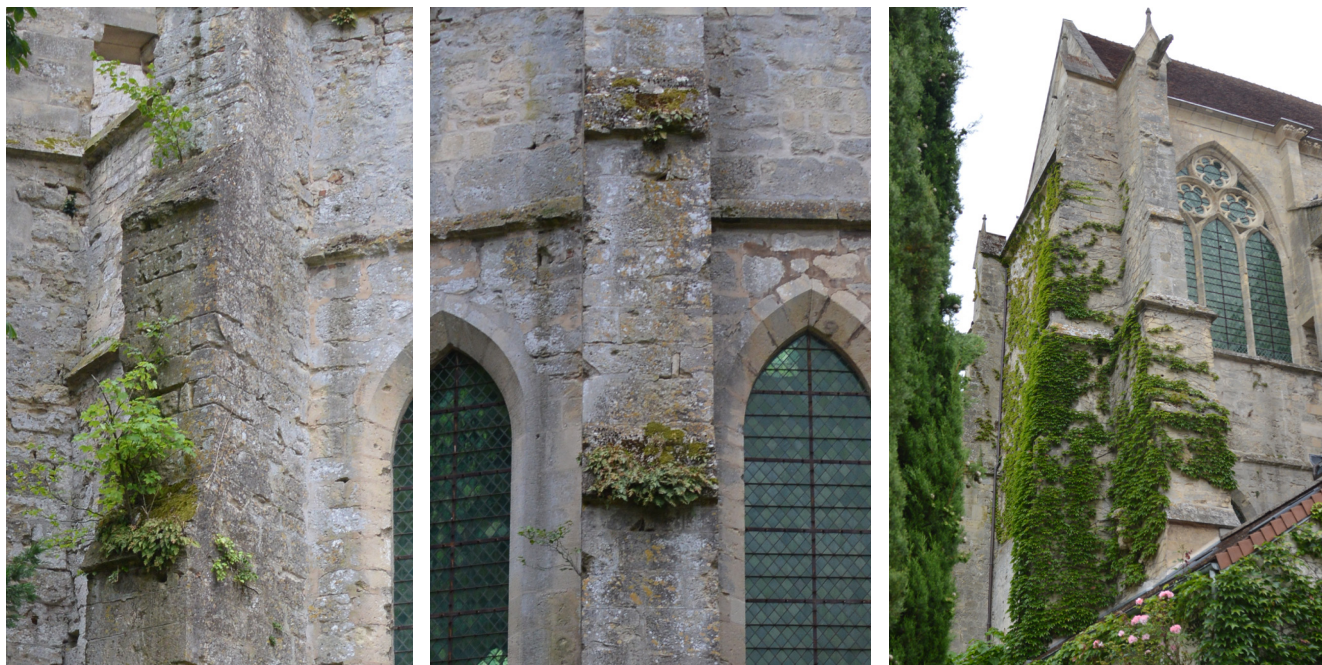
Les larmiers et glacis des contreforts et arcs-boutants présentent des casses et lacunes, ponctuellement des joints ouverts, et très fréquemment le développement de mousses, lichens et végétaux lié à l'exposition aux intempéries et à l'usure naturelle. Cela a pour effet d'affaiblir leur rôle de guide pour évacuer les eaux pluviales et d'exposer les parements au ruissellement qui viennent délayer les maçonneries et les joints. L'ouverture des joints entraîne l'infiltration des eaux au niveau des blocages internes des maçonneries.

À gauche et au centre, casses et lacunes, colonisations biologiques et déjoints au niveau de deux contreforts nord du chevet. À droite, développement de lierre sur les contreforts nord-ouest du transept nord (juin 2020, photographies ACV Architecte).

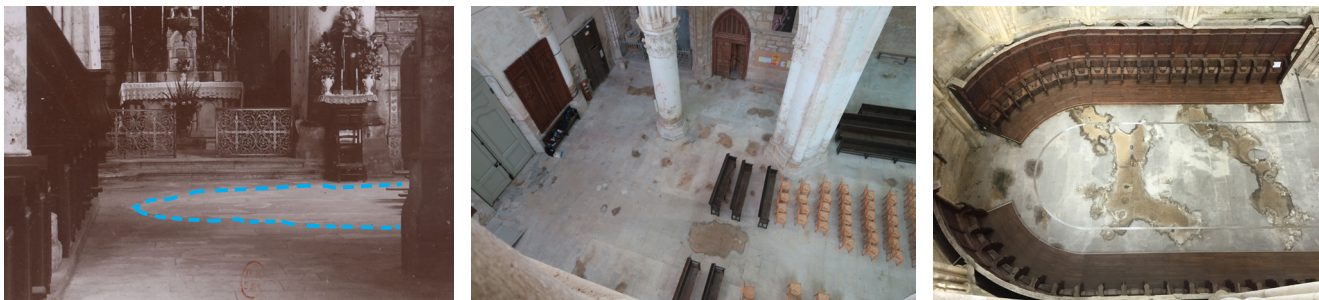
À gauche, trace d'efflorescences salines visible (pointillés bleus) au niveau du transept sud en 1911 (BnF, cote VE-377 (8)-4) ; Au centre, traces d'humidité et d'efflorescences salines visibles au niveau du sol de la nef. À droite, traces d'humidité et d'efflorescences salines visibles au niveau du sol du chœur (juin 2020, photographies ACV Architecte).

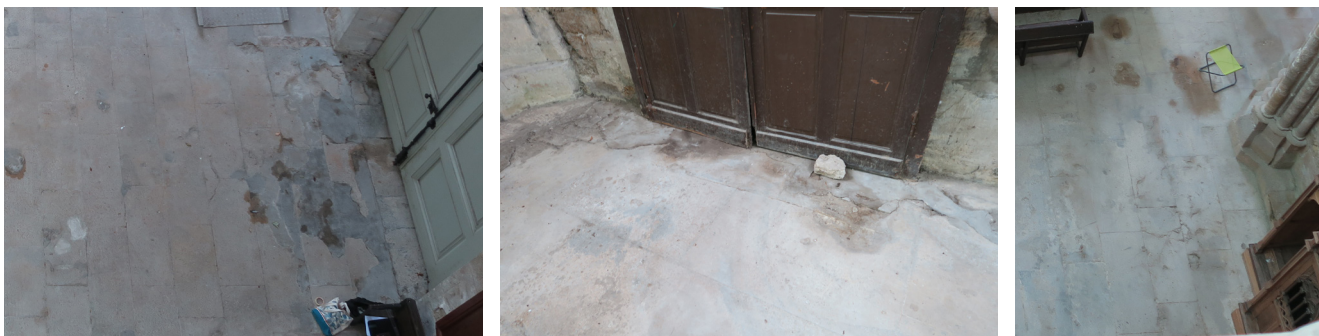
À gauche, reprises du sol au ciment, dalles fissurées voire fracturées au niveau du pas intérieur de la porte principale de l'élévation ouest. Au centre, reprises du sol au ciment, dalles très dégradées au niveau du pas intérieur de la porte sud de l'élévation ouest. À droite, dalles fissurées dans l'angle nord-est du transept nord (juin 2020, photographies ACV Architecte).

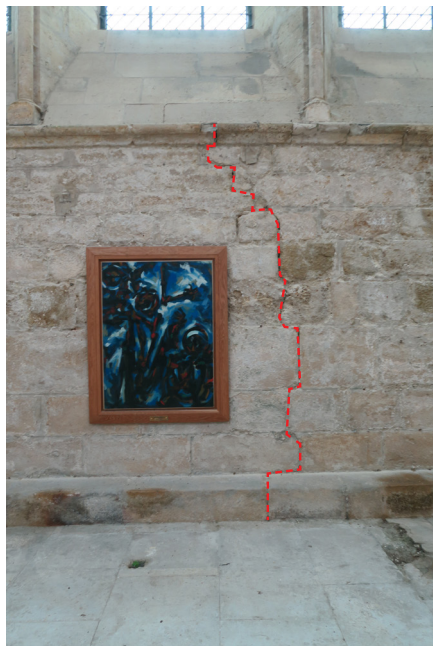
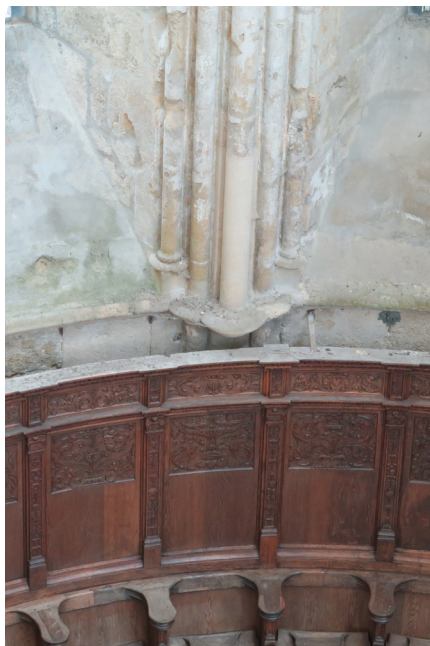
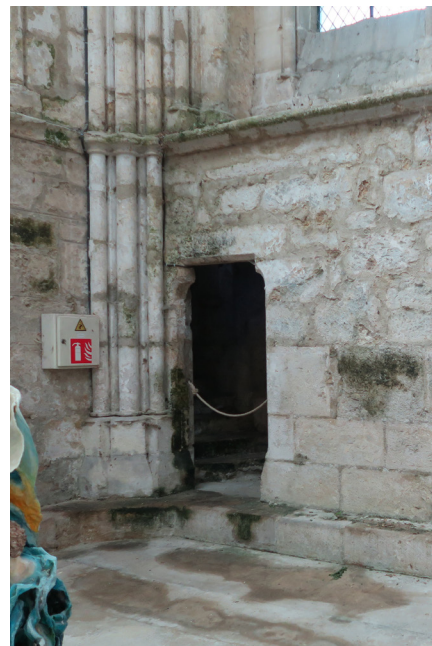
*À gauche, ouverture de joint au niveau du transept sud. Au centre, développement biologique et ragréages ciment visibles au niveau des appuis de baies du chœur. À droite, joints ciment, pulvérulence du parement et développement d'algues dans l'angle sud-ouest du transept sud (juin 2020, photographies ACV Architecte).*

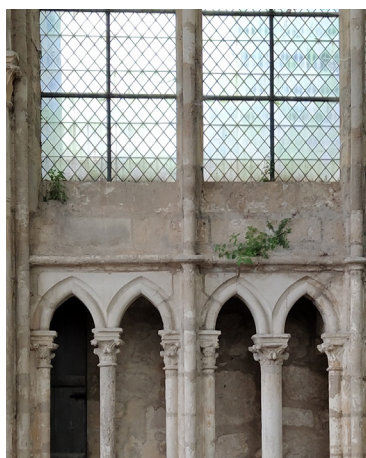
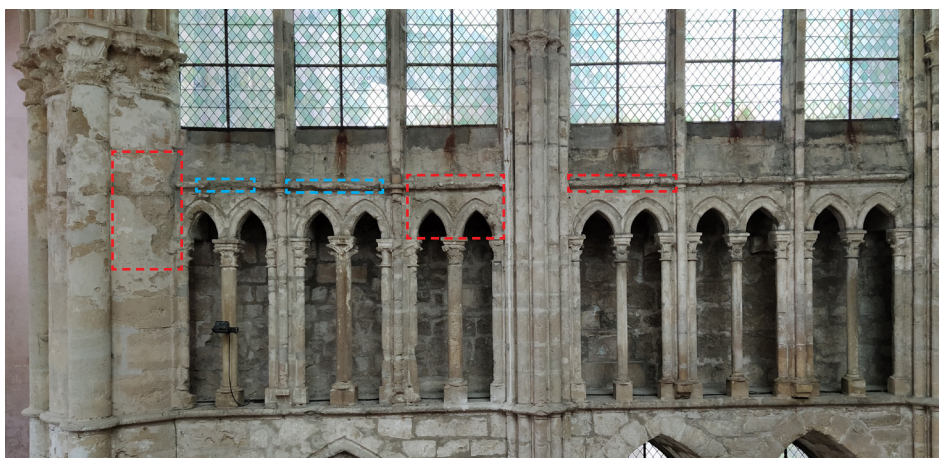
*À gauche, développement de végétation au niveau de l'appui de la baie n°118 du transept sud. À droite, vue des registres supérieurs de l'élévation ouest du transept nord, ragréages ciment et coulures de rouille au niveau des appuis de baie, pulvérulences entourées en pointillés rouges et casses entourées en pointillés bleus (juin 2020, photographies ACV Architecte).*

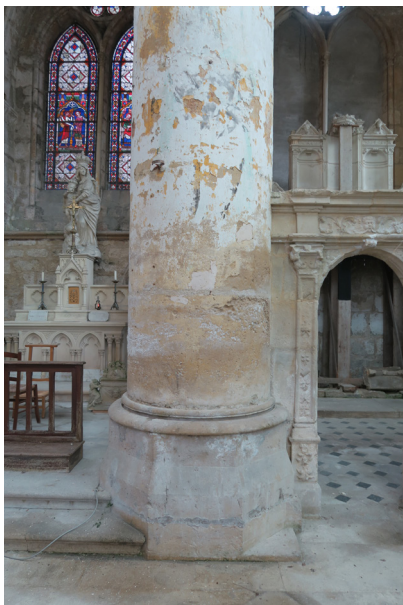
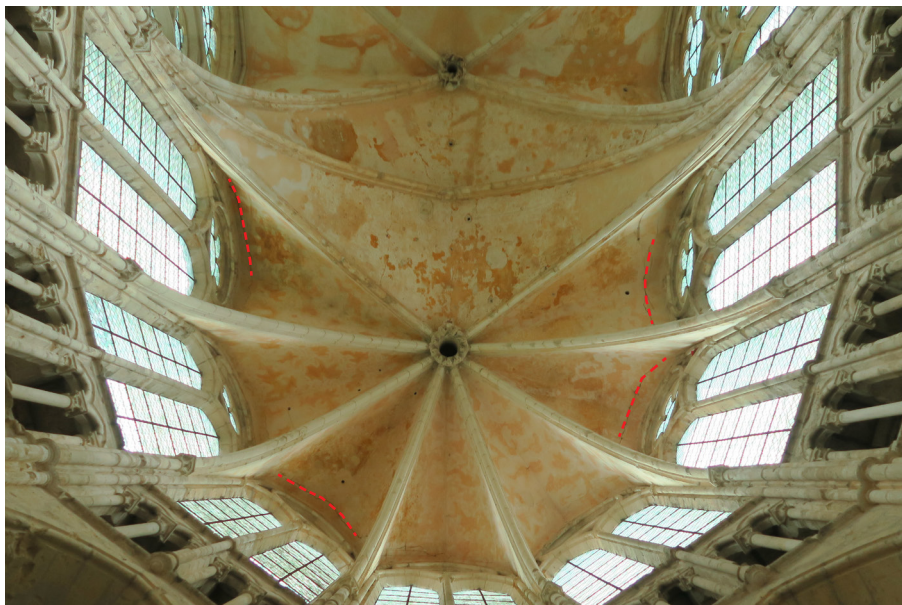
À gauche, traces d'humidité et d'efflorescences salines visibles au niveau de la pile sud-est du transept sud. À droite, vue des voûtes de l'abside, les fissures non-actives sont représentées en pointillés rouges (juin 2020, photographies ACV Architecte).

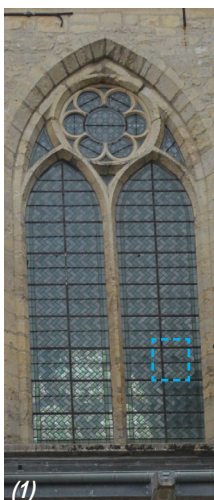
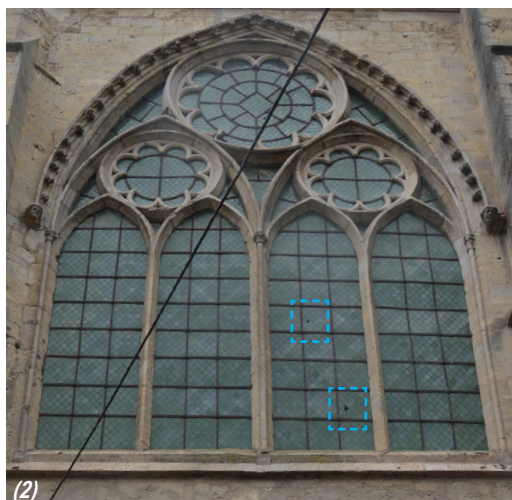
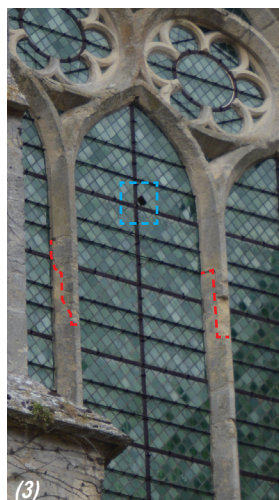
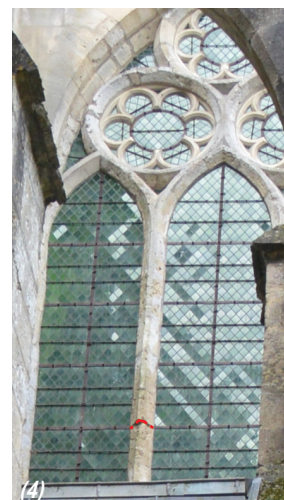
(1) baie n°124 (élévation sud de la première travée de nef). (2) baie n°116 (pignon du transept sud). (3) baie n°115 (élévation ouest du transept nord). (4) baie n°111 (élévation est du transept nord). Entourés en pointillés bleus : verres cassés. Pointillés rouges les fissures, épaufrures et joints ouverts (juin 2020, photographies ACV Architecte).

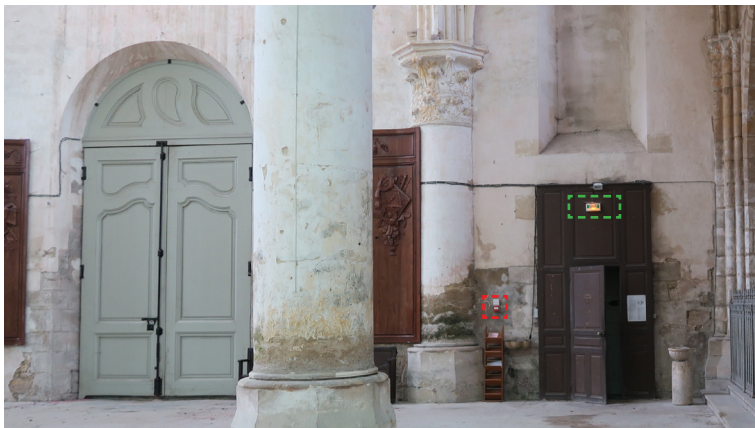
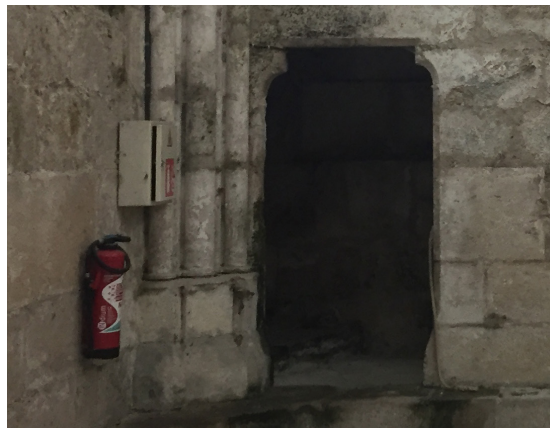
À gauche, vue de la porte principale et de la porte secondaire nord de l'élévation ouest, le déclencheur manuel d'alarme est entouré en pointillés rouges, le BAES est entouré en pointillés verts. À droite, vue de l'extincteur dans le transept sud, placé à proximité d'une armoire électrique (juin 2020, photographies ACV Architecte).

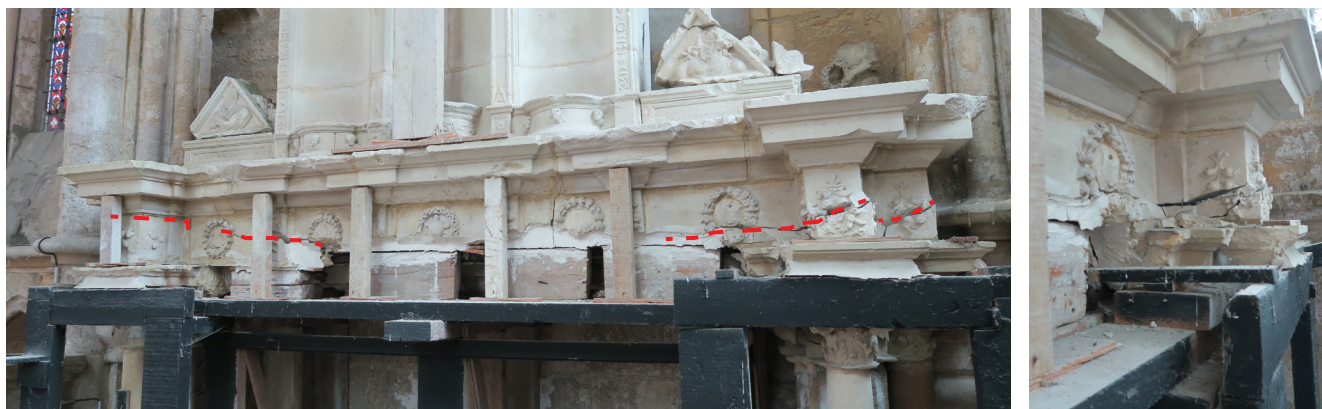
À gauche, entablement du retable, les fissures de traction sont représentées en pointillés rouges. À droite, détail de la partie droite de l'entablement (juin 2020, photographies ACV Architecte).

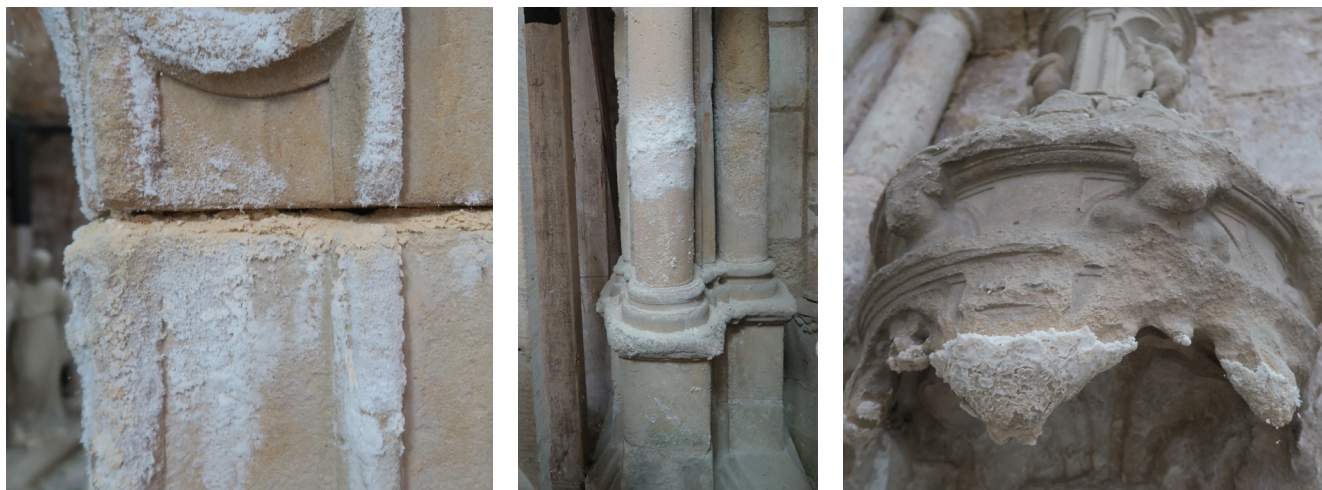
À gauche, efflorescences pulvérulentes au niveau d'un joint de l'ébrasement de la porte de la clôture nord. Au centre, efflorescences pulvérulentes en forte épaisseur au niveau des colonnes supportant l'extrémité droite de l'entablement du retable. À droite, efflorescences en film mince et décor sculpté lacunaire au niveau du dais du bénitier (juin 2020, photographies ACV Architecte).

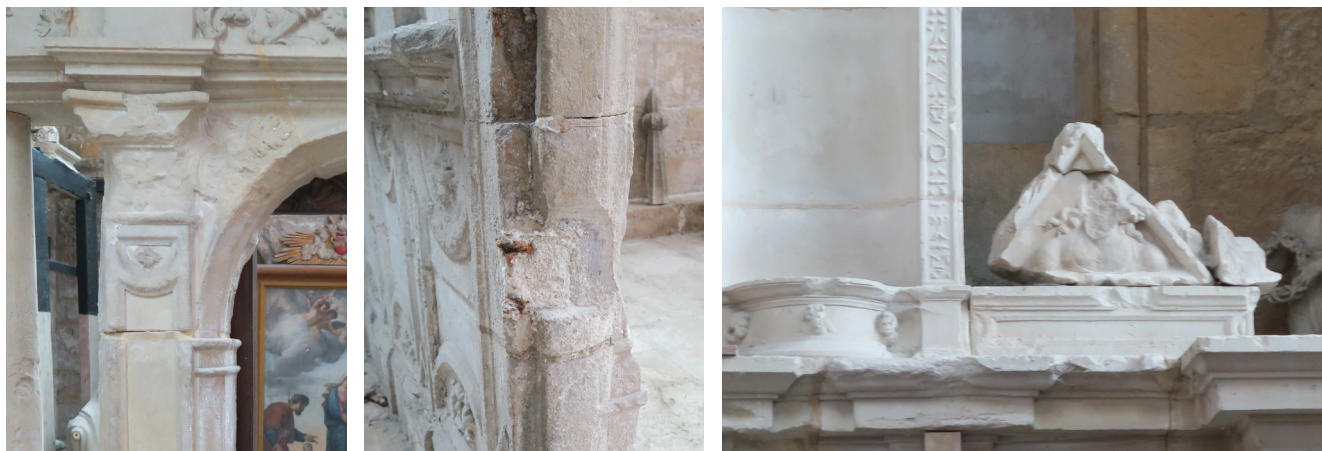
À gauche, détail de la clôture nord, décor lacunaire au niveau de l'encadrement de la porte. Au centre, détail de la clôture ouest, éclatement de la maçonnerie au niveau du gond. À droite, détail de décor sculpté lacunaire à droite de l'entablement du retable (juin 2020, photographies ACV Architecte).

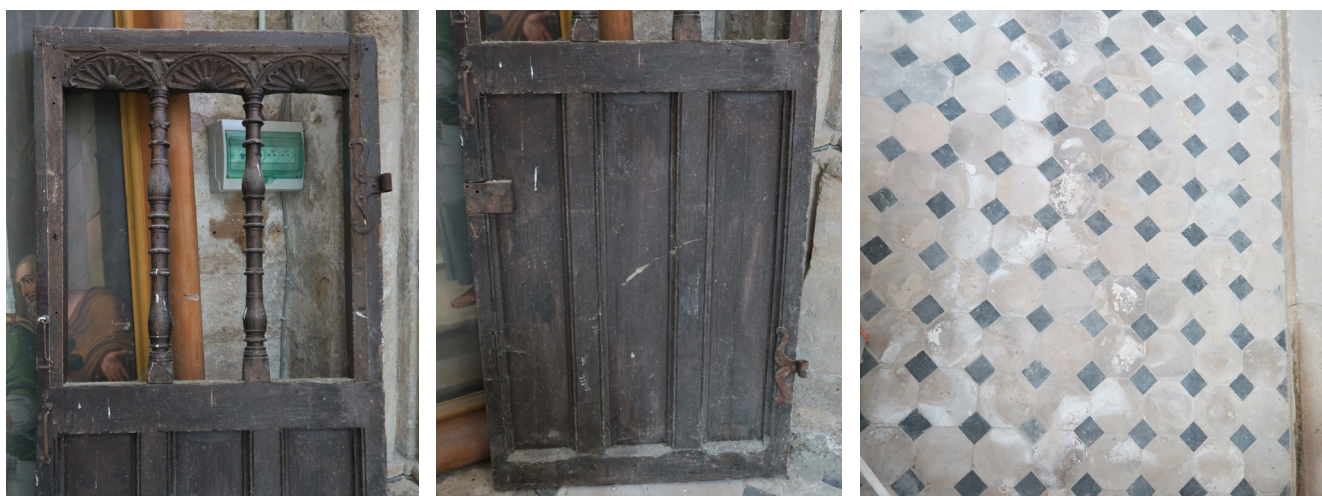
À gauche, partie haute de la porte de la clôture ouest. Au centre, partie basse de la porte de la clôture ouest. À droite, vue du sol de la chapelle du sépulcre (juin 2020, photographies ACV Architecte).
