# ÉTUDE DE CONSERVATION

Essômes-sur-Marne  
**Abbaye de Saint-Ferréol**  
Chapelle du Saint-Sépulcre

ÉTUDE SANITAIRE ET PRÉCONISATIONS  
DE RESTAURATION

Rapport du 28 octobre 2020

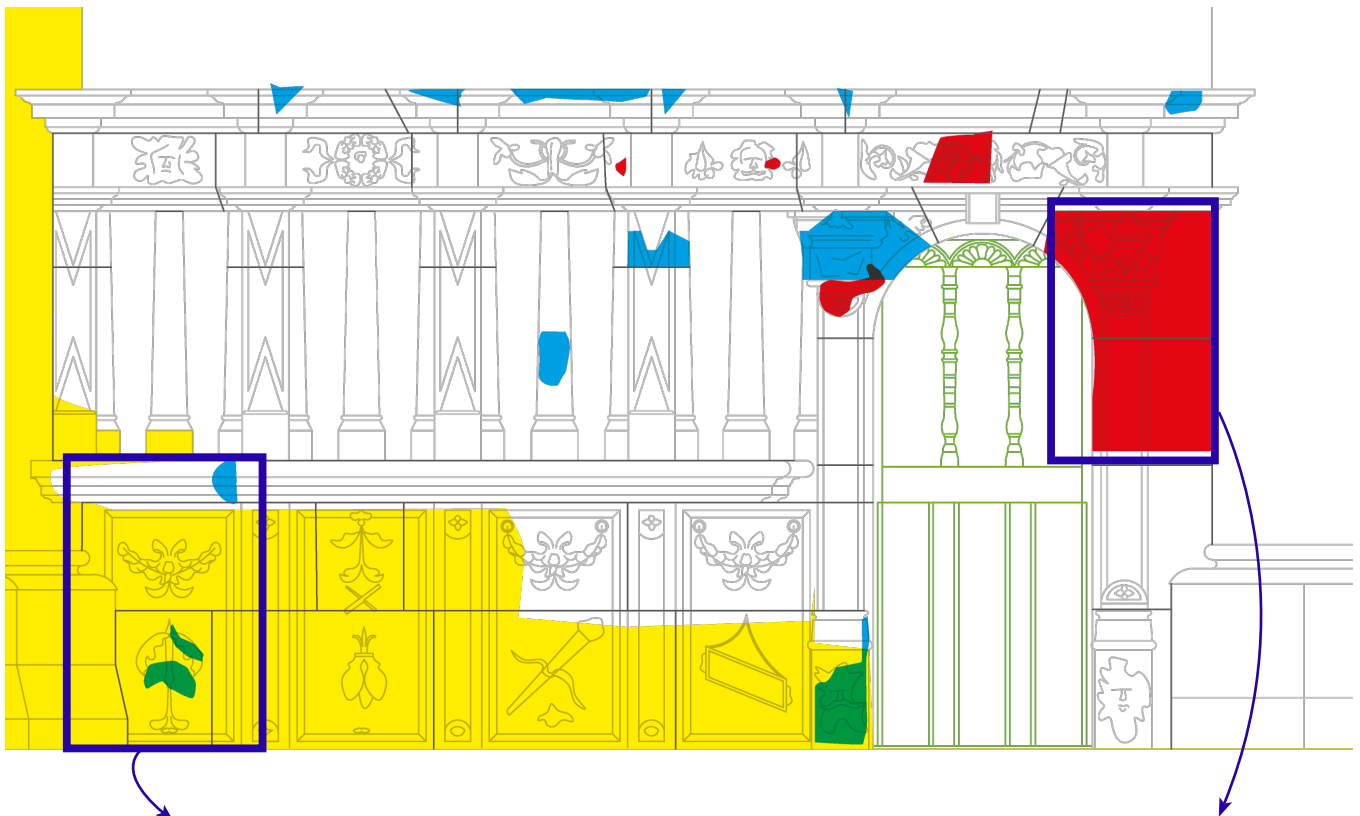
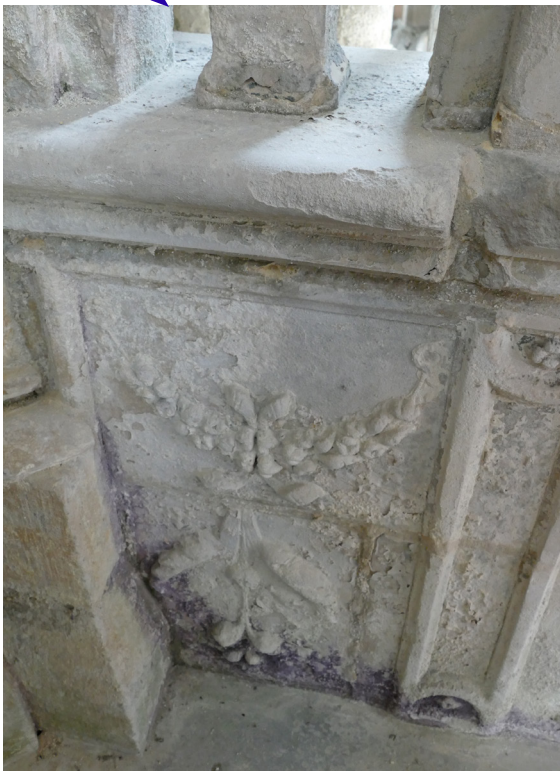
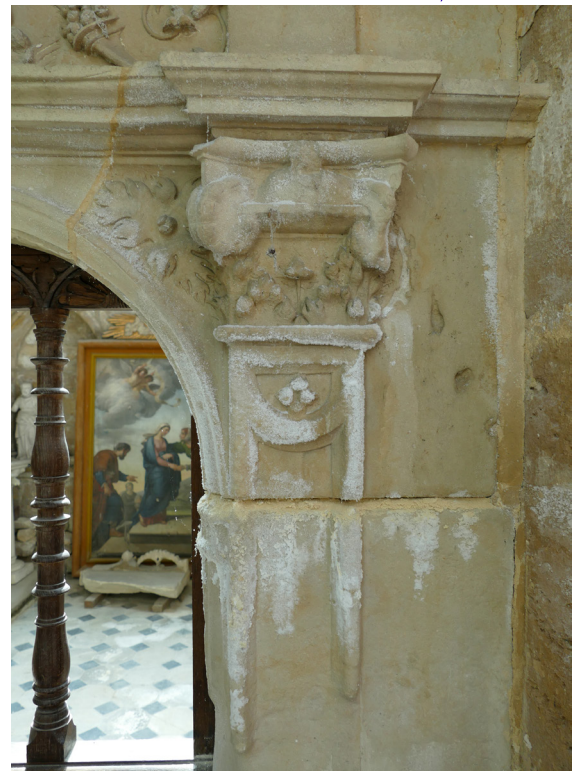
Abbatiale Saint-Ferréol  
Chapelle du Saint-Sépulcre  
Clôture Nord  
Élévation nord

Les murs de clôture de la chapelle présentent un état de surface très dégradé. Parmi les pathologies observées, on retrouve :

- Des pulvérences : l'ensemble de la moitié inférieur des maçonneries
- Des épaufrures et lacunes : sur les reliefs sculptés

Ces dégradations sont toutes liées à la forte présence d'eau dans les maçonneries. Celle-ci entraîne avec elle des espèces salines venant cristalliser à la surface de la pierre, créant ainsi les désordres précédemment énoncés.

La corrosion des fers maintenant les charnières de porte a provoqué, quant à elle, l'éclatement des blocs dans lesquelles elles étaient scellées.

La pérennité de l'œuvre sculptée dépend de la suppression de cette dégradation active. C'est pourquoi nous proposons d'isoler la clôture de la chapelle du sol au moyen d'une feuille de plomb.

Les blocs de pierre nécessitent un traitement de dessalement. Les fortes concentrations de sels nous encouragent à préférer *l'usage de bains de dessalement pour les parties supérieures*. Ce dernier implique le référencement et le démontage pierre par pierre d'une partie de la clôture.

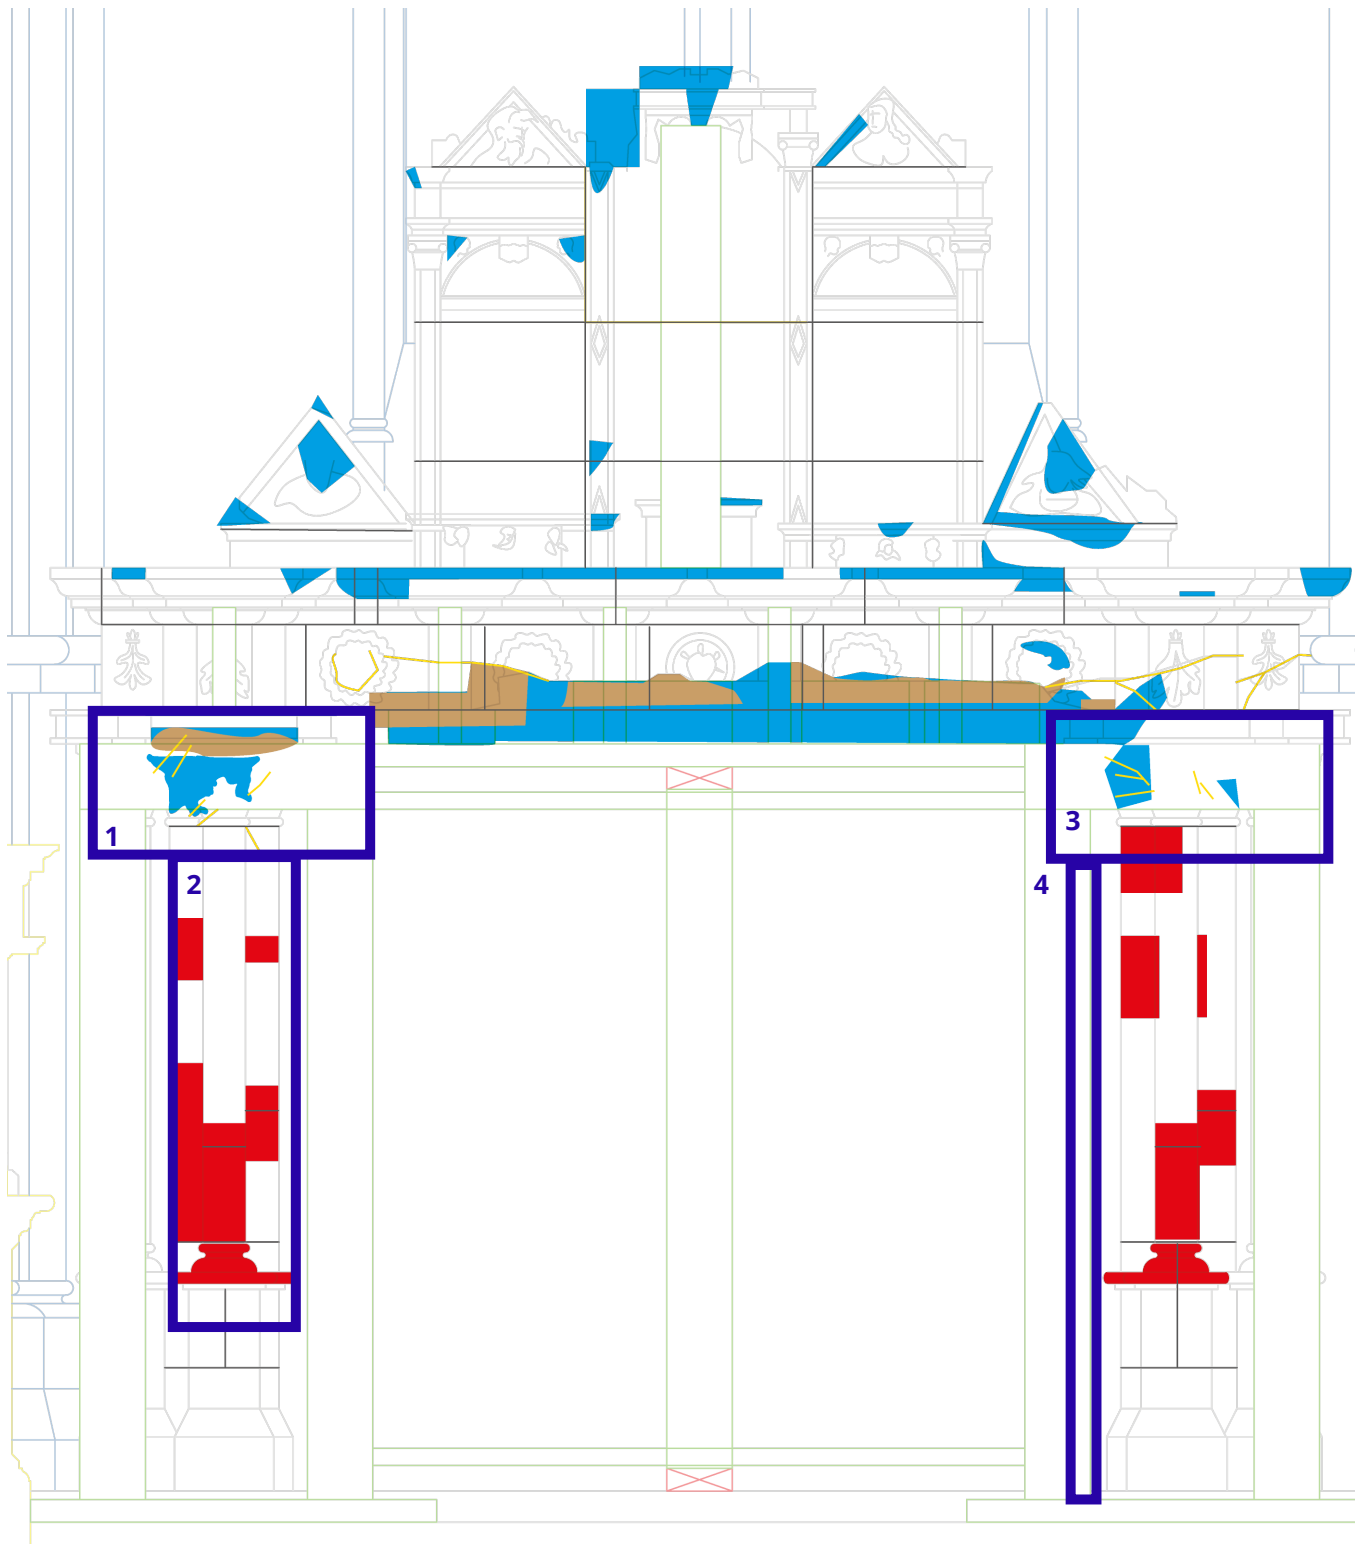
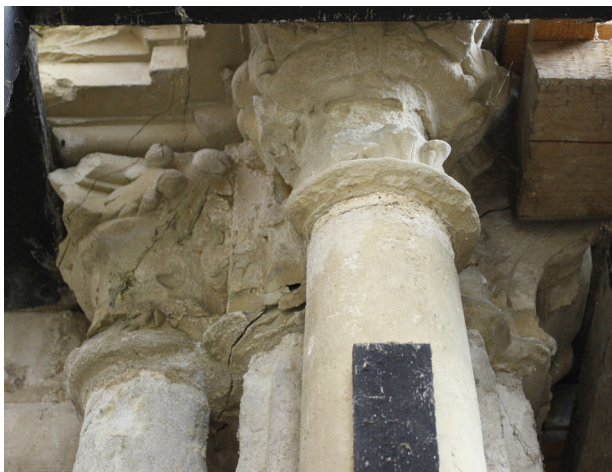
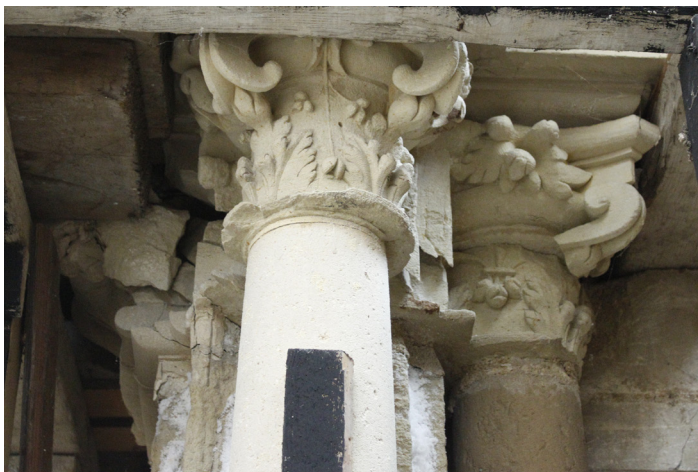
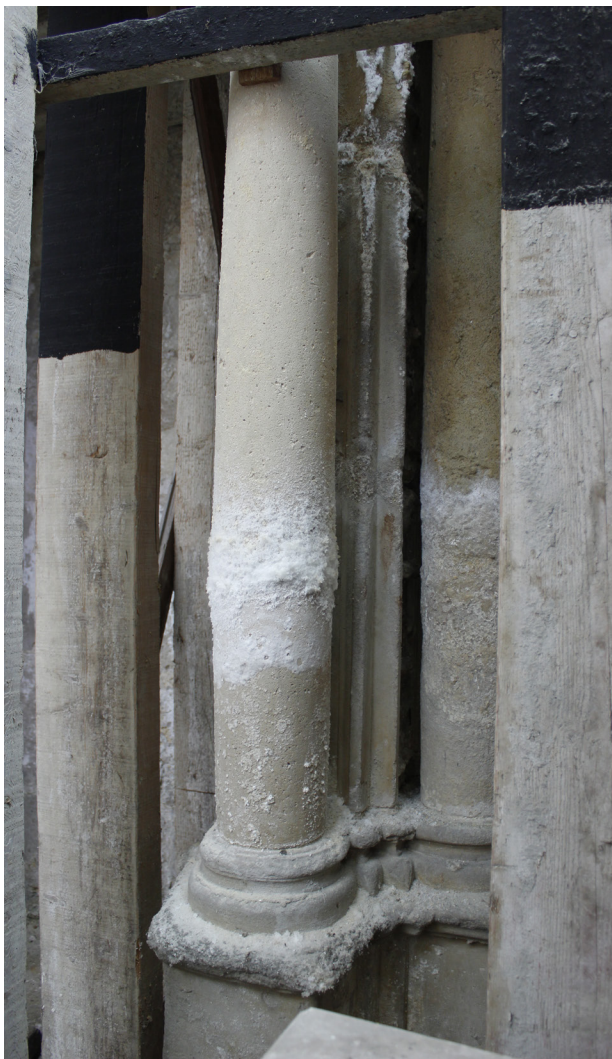
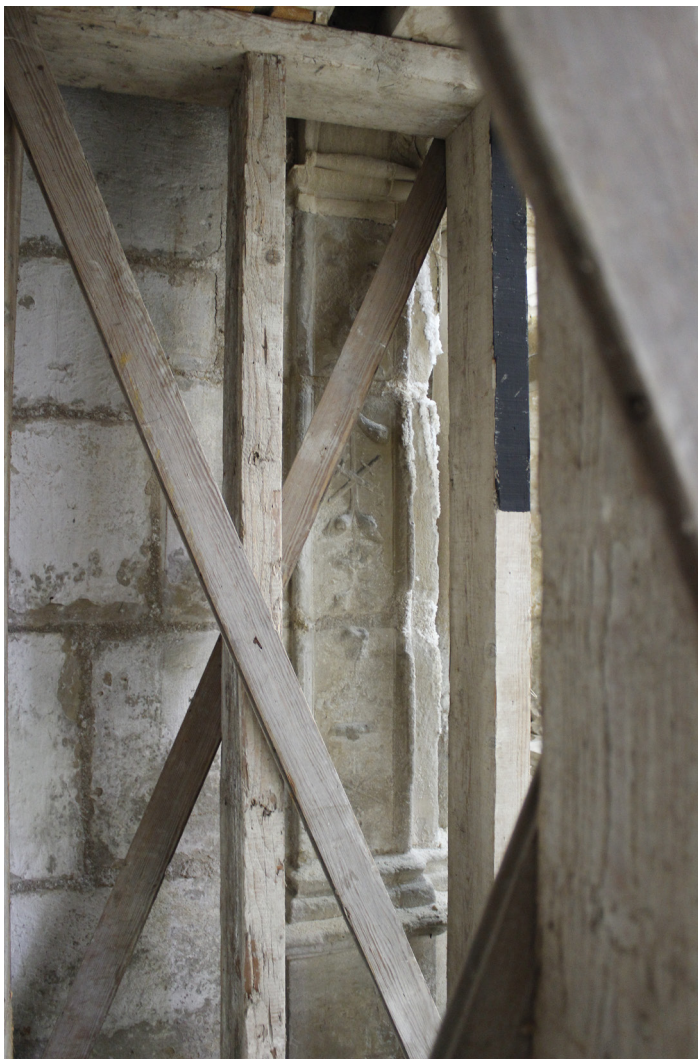
Abbatiale Saint-Ferréol  
Chapelle du Saint-Sépulcre  
Retable  
Élévation Ouest

Ce retable est également dans un état de conservation critique en raison des états de surface de la pierre, mais également en raison de problèmes structurels.

La partie basse du retable (composée par les colonnes et leur piédestal) est très touchée par les cristallisations de sels provoquant des efflorescences massives au niveau des joints ainsi que des pulvérulences sur les pilastres et ébrasements. Les bas reliefs sculptés sur les pilastres perdent leurs volumes à cause des poussées de sels.

La partie haute du retable semble quant à elle moins touchée par cette pathologie. Toutefois elle est largement touchée par d'importants problèmes structurels tout le décor de guirlandes situées sous la partie centrale du retable a été déposé, tandis que l'entablement et les

chapiteaux des colonnes sont cisailés en profondeurs, menaçant la construction de ruine. Les fractures de la pierre marquent les problèmes structurels que le retable connaissait déjà à l'époque des clichés d'archives. La partie centrale s'affaissant, les chapiteaux et les extrémités de l'entablement subissent une traction provoquant la rupture des blocs.

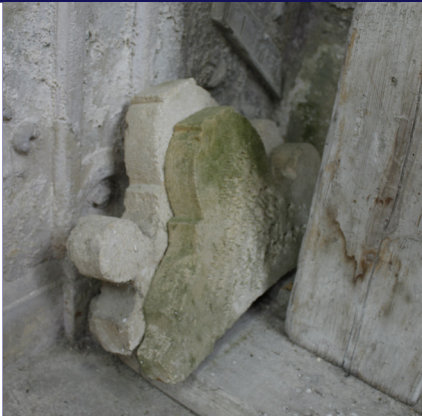
| N°<br>Réf | Désignation | État de conservation | Emplacement de<br>conservation | Provenance | Photographie |
|---|---|---|---|---|---|
| 1 | Section moulurée<br>x 2 | Bon état de conservation, l'un<br>des deux élément est couvert de<br>microoragnismes | Contre le mur de clôture<br>nord, à l'intérieur de la<br>chapelle du Saint Sépulcre | | |

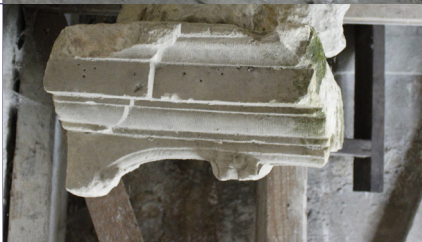
| N°<br>Réf | Désignation | État de conservation | Emplacement de<br>conservation | Provenance | Photographie |
|---|---|---|---|---|---|
| 2 | Moulure retable 1 | Pierre crayeuse<br>Bon état de conservation du<br>matériaux pierre. des casses<br>sont observable sur la partie<br>sommitale ainsi qu'au niveau<br>des guirlandes de fleurs | Sous le retable, partie<br>centrale, côté gauche | Retable | |

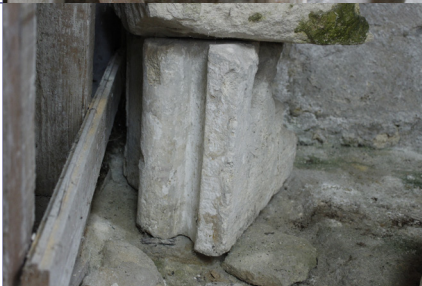
| N°<br>Réf | Désignation | État de conservation | Emplacement de<br>conservation | Provenance | Photographie |
|---|---|---|---|---|---|
| 3 | Moulure | Pierre très fragile, bloc arraché<br>et fissuré en travers | Sous le retable partie<br>centrale, côté gauche | | |

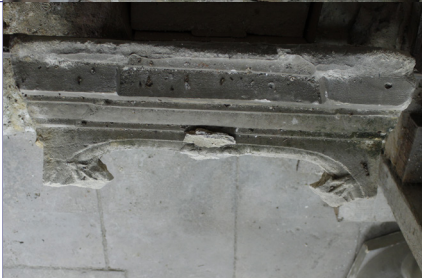
| N°<br>Réf | Désignation | État de conservation | Emplacement de<br>conservation | Provenance | Photographie |
|---|---|---|---|---|---|
| 4 | Moulure retable 2 | Pierre crayeuse<br>Bloc intègre au niveau de la<br>moulure, avec découpe nette du<br>bloc sur la partie latérale. Les<br>guirlandes de fleur pendantes<br>sont manquantes. | sous le retable, partie<br>centrale, côté droit | Retable | |

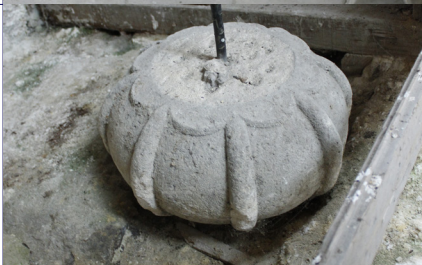
| N°<br>Réf | Désignation | État de conservation | Emplacement de<br>conservation | Provenance | Photographie |
|---|---|---|---|---|---|
| 5 | Élément sculpté | Bloc intègre, avec goujon<br>métallique | Sous la retable partie<br>centrale, côté gauche | | |

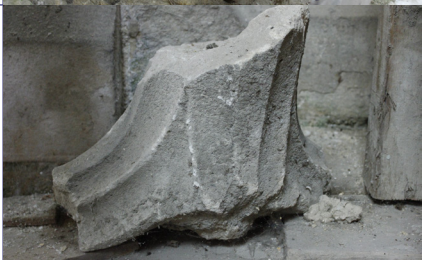
| N°<br>Réf | Désignation | État de conservation | Emplacement de<br>conservation | Provenance | Photographie |
|---|---|---|---|---|---|
| 6 | Élément de<br>modénature | Trace d'une casse, bloc en bon<br>état de conservation général | Devant les colonnes du<br>retable, côté droit | | |

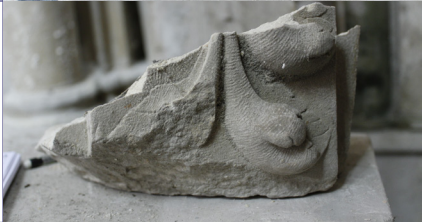
| N°<br>Réf | Désignation | État de conservation | Emplacement de<br>conservation | Provenance | Photographie |
|---|---|---|---|---|---|
| 8 | Élément sculpté<br>retable | Pierre crayeuse<br>Fragment de bloc, bon<br>état de conservation, léger<br>encrassement | Dans la niche du mur sud | Retable | |

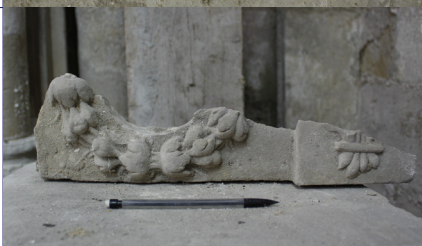
| N°<br>Réf | Désignation | État de conservation | Emplacement de<br>conservation | Provenance | Photographie |
|---|---|---|---|---|---|
| 17 | Élément sculpté<br>retable | Pierre crayeuse<br>Bon état de conservation, casse<br>nette | Niche dans le mur sud | Retable, partie<br>intermédiaire du<br>bandeau | |

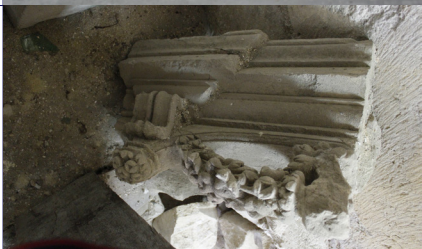
| N°<br>Réf | Désignation | État de conservation | Emplacement de<br>conservation | Provenance | Photographie |
|---|---|---|---|---|---|
| 18 | Moulure retable | Pierre crayeuse<br>Casse de la guirlande de fleur et<br>de la moulure côté gauche | Placé à la verticale, le long<br>du retable à droite | Retable | |

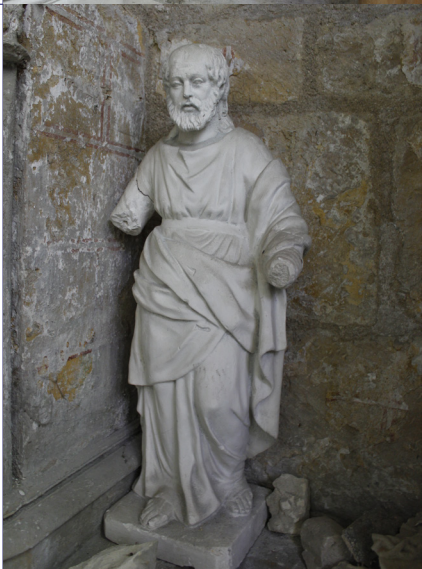
| N°<br>Réf | Désignation | État de conservation | Emplacement de<br>conservation | Provenance | Photographie |
|---|---|---|---|---|---|
| 20 | Statue 1 | Plâtre<br>Casse au niveau des deux bras<br>ainsi que fissure traversante<br>haut du bras droit | Niche dans le mur sud | Dans les photos<br>d'archives (cf.<br>étude ACV), la<br>statue est située<br>dans une des trois<br>niches en partie<br>sommitale du<br>retable. Mais le<br>matériau plâtre<br>ainsi que la<br>facture de l'œuvre<br>semble nous<br>indiquer qu'elles<br>ont été placées ici<br>à postériori. | |

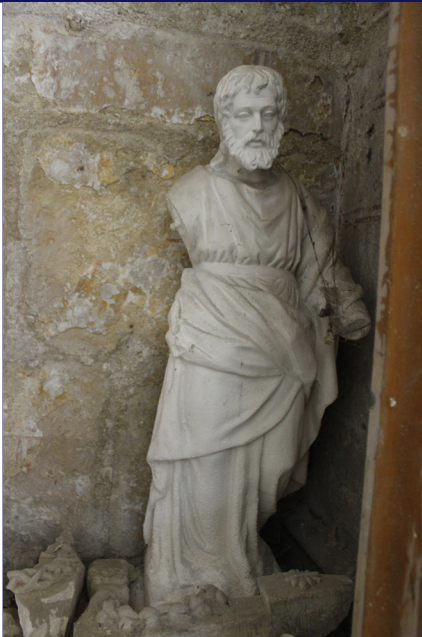
| N°<br>Réf | Désignation | État de conservation | Emplacement de<br>conservation | Provenance | Photographie |
|---|---|---|---|---|---|
| 21 | Statue 2 | Plâtre<br>Casse au niveau des deux bras | Niche dans le mur sud | Dans les photos d'archives (cf. étude ACV), la statue est située dans une des trois niches en partie sommitale du retable. Mais le matériau plâtre ainsi que la facture de l'œuvre semble nous indiquer qu'elles ont été placées ici à postériori. | |

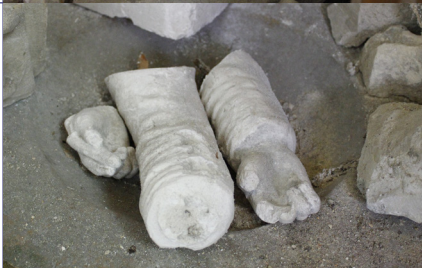
| N°<br>Réf | Désignation | État de conservation | Emplacement de<br>conservation | Provenance | Photographie |
|---|---|---|---|---|---|
| 22 | Trois éléments de bras et mains | Casses nettes, goujon métallique dans la section de bras | dans la niche | statue en plâtre située dans la niche | |

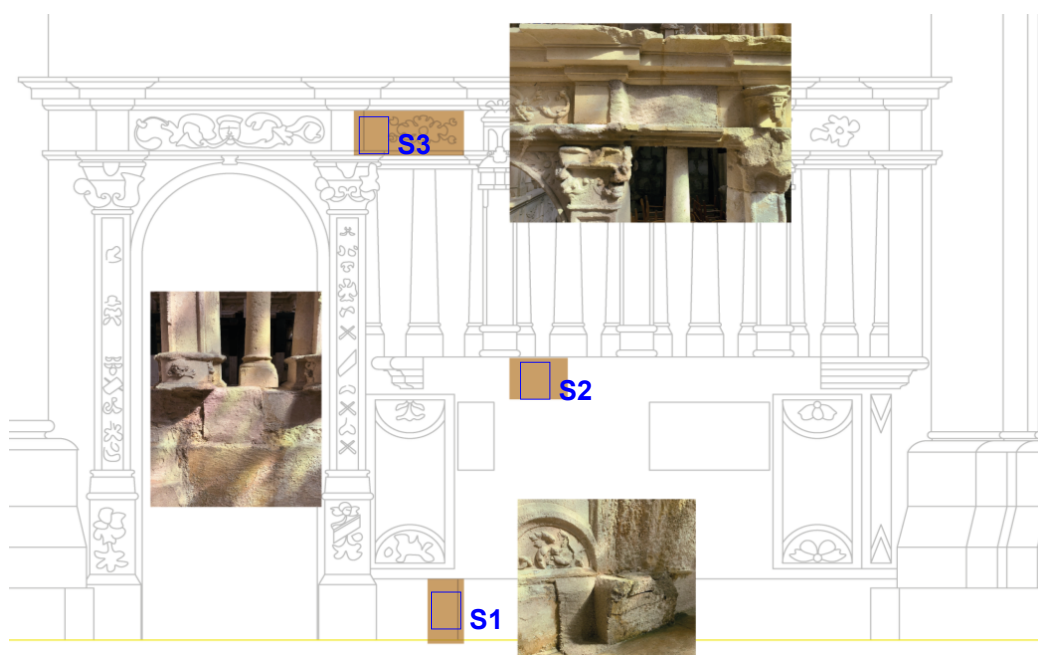
## Elévation externe – Clôture Ouest de l'enceinte

| REFERENCE<br>ECHANTILLONS | PROF.<br>PREL<br>(MM) | CHLORURES<br>(%) | SULFATES<br>(%) | NITRATES<br>(%) | SODIUM<br>(%) | POTASSIUM<br>(%) | CALCIUM<br>(%) | MAGNESIUM<br>(%) |
|---|---|---|---|---|---|---|---|---|
| <b>S1</b> Ouest<br><b>H=60 mm</b><br>PMH201144-1<br><b>Initial</b> | 0-10 | 0,06 | 0,46 | 0,06 | 0,04 | 0,04 | 0,66 | 0,03 |
| | 40-50 | <b>0,30</b> | <b>1,22</b> | <b>1,38</b> | <b>0,14</b> | <b>0,15</b> | 0,97 | <b>0,21</b> |

Nous recommandons par conséquent d'utiliser uniquement la technique de dessalement par bain.

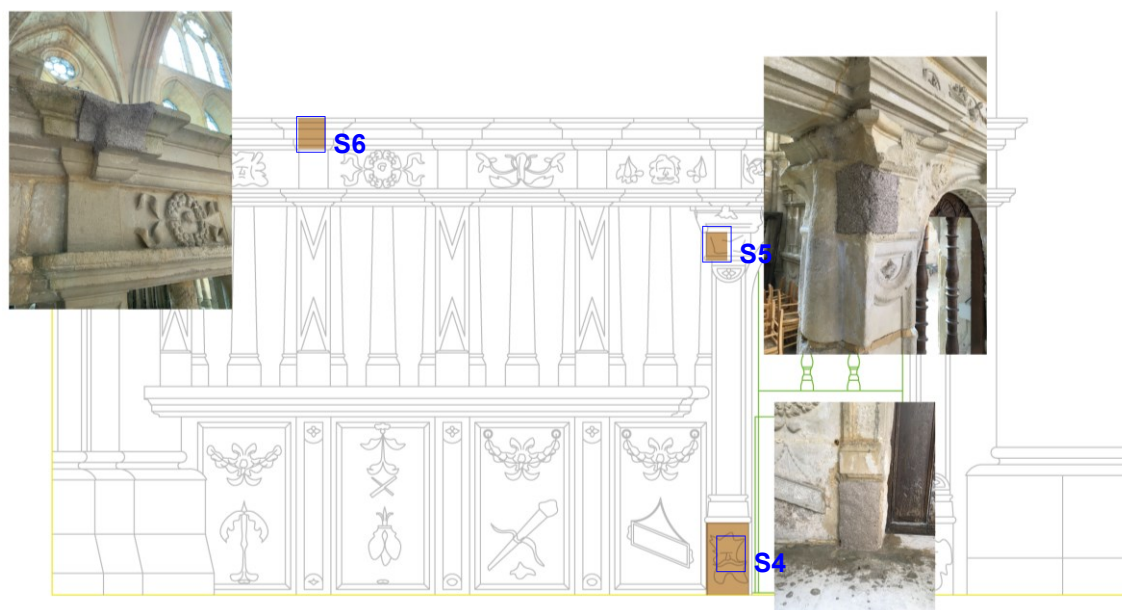
Elévation externe – Clôture Nord de l'enceinte

| REFERENCE<br>ECHANTILLONS | PROF.<br>PREL<br>(MM) | CHLORURES<br>(%) | SULFATES<br>(%) | NITRATES<br>(%) | SODIUM<br>(%) | POTASSIUM<br>(%) | CALCIUM<br>(%) | MAGNESIUM<br>(%) |
|---|---|---|---|---|---|---|---|---|
| <b>S4 Nord</b><br>H=370 mm<br>PMH201144-4<br><b>Initial</b> | 0-10 | 0,09 | <b>7,15</b> | 0,38 | 0,05 | 0,11 | <b>2,47</b> | <b>0,20</b> |
