ABBAYE SAINT FERREOL

Caractérisation des matériaux et  
pathologies associées

Poursuite de la restauration de l'édifice  
Chapelle du Saint Sépulcre

CARACTERISATION DES MATERIAUX EN ŒUVRE  
ET DE LEURS PATHOLOGIES ASSOCIEES

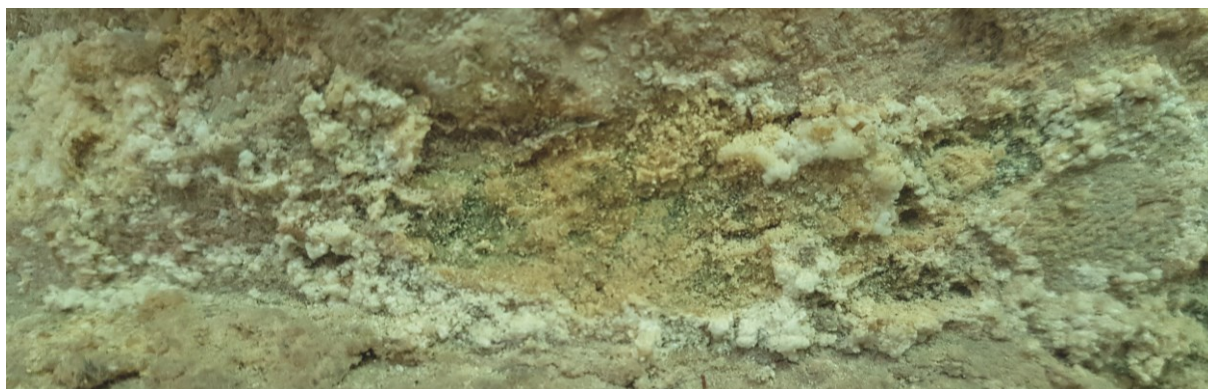
Les observations en microscopie optique mettent en évidence un mortier de couleur beige, de texture fine et d'aspect terrigène. La fraction liante présente une couleur matricielle blanche avec localement des inclusions blanches correspondant à des agglomérats calciques. Le squelette granulaire est de granulométrie fine inférieure à 1 mm et présente un faciès émoussé suggérant l'utilisation d'un sablon alluvionnaire. Les analyses élémentaires soulignent le caractère calcique du mortier avec un indice silicaté de la fraction liante précisé par les analyses thermiques. L'analyse de la fraction soluble ne met pas en évidence de contamination particulière excepté une légère pollution sulfatée sans incidence notable.

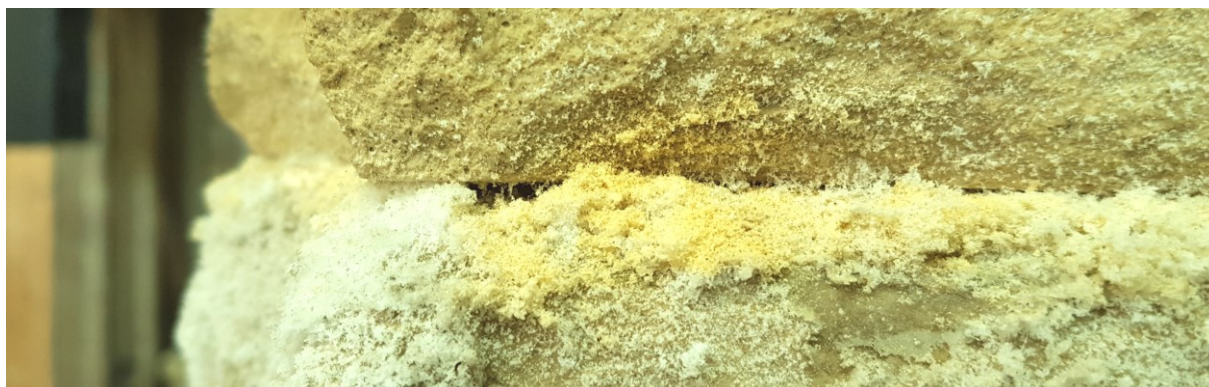
Les observations en microscopie optique mettent en évidence un mortier friable se présentant principalement sous forme pulvérulente constituée d'une matrice fine assimilable à la phase liante de couleur matricielle beige et des agrégats de faible granulométrie translucides partiellement blancs, de forme émoussée indiquant une origine alluvionnaire de la charge granulaire. Les analyses élémentaires soulignent le caractère silico-calcaïque du mortier avec de fortes interférences liées aux pollutions multiples notamment par des composés sulfatés et azotés. Ces pollutions sont de forte ampleur et ne permettent pas de garantir l'intégrité du mortier.

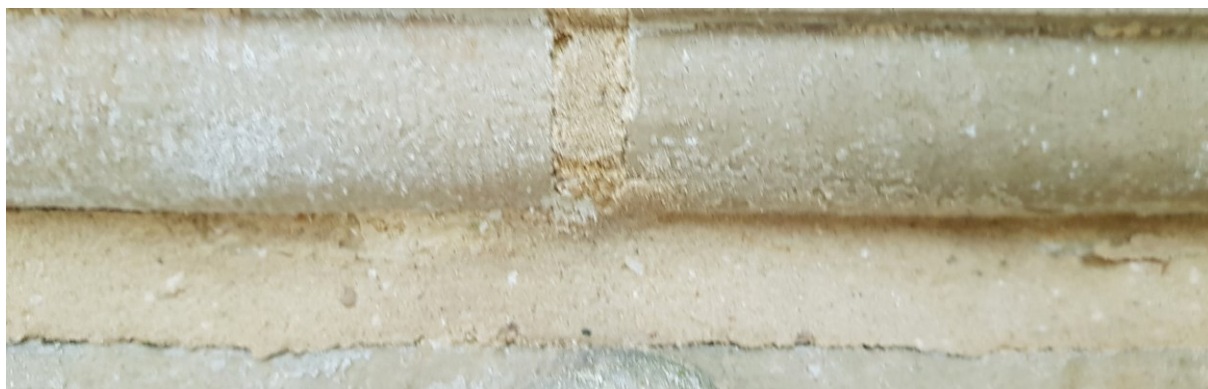
Les observations en microscopie optique mettent en évidence un mortier de couleur beige, de texture fine et caractérisé par la présence de nombreux nodules blanchâtres assimilable à des agglomérats de chaux. La charge granulaire est relativement fine, d'aspect terrigène avec des faciès émoussés suggérant l'utilisation d'un sablon alluvionnaire. Les analyses élémentaires indiquent un équilibre des composantes silicatées et calcaireuses. L'analyse de la fraction soluble met en évidence une très forte contamination azotée et dans une moindre mesure, la présence d'une pollution sulfatée.

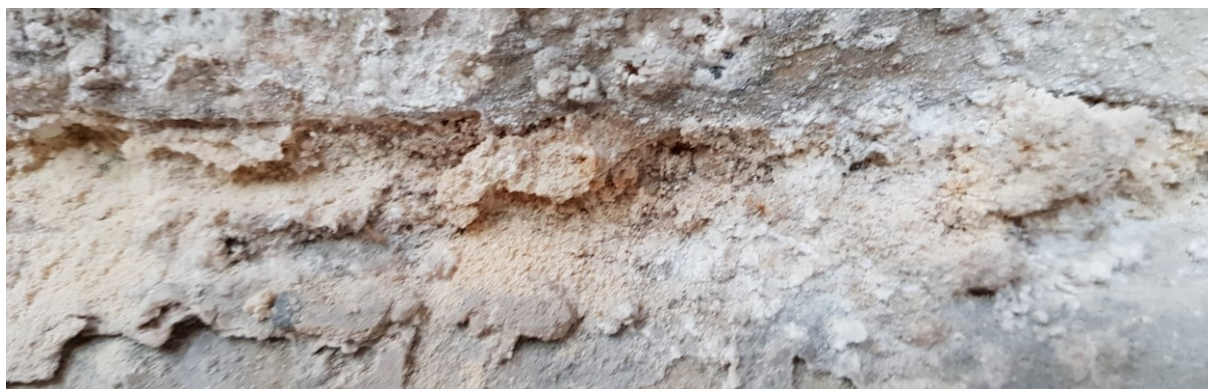
Les observations en microscopie optique mettent en évidence un mortier de couleur matricielle originelle blanche avec des plages ocre jaunes pouvant correspondre à des phases oxydées. Il s'agit d'un mortier de texture fine avec une fraction liante relativement faible conférant à l'ensemble une microporosité relativement développée. Le squelette granulaire est principalement constitué d'agrégats translucides de faible granulométrie assimilable à un sablon alluvionnaire. Le faciès et les données physico-chimiques de ce mortier sont sensiblement équivalents au mortier M1. On notera toutefois la présence d'une pollution sulfatée très importante pouvant être en liaison avec la déstructuration matricielle.

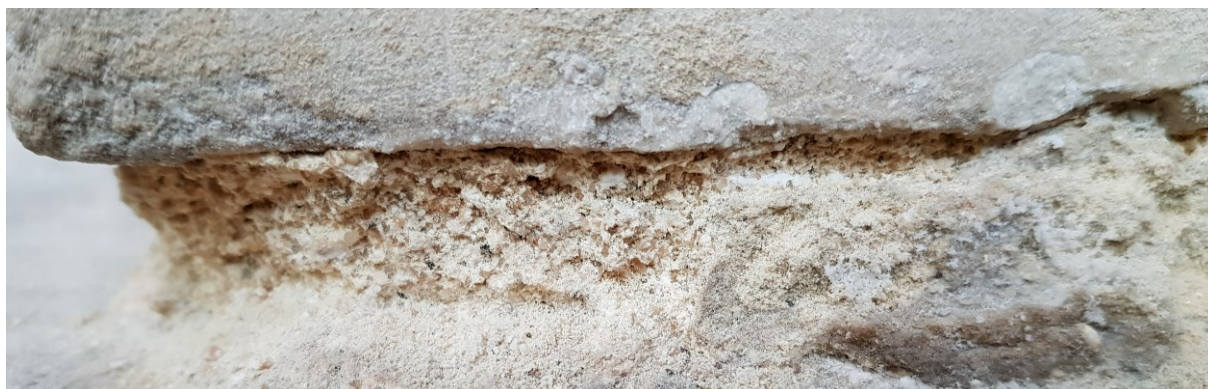
Les observations en microscopie optique mettent en évidence un mortier de couleur matricielle beige relativement riche en liant avec des inclusions blanches correspondant à des nodules de chaux. Le squelette granulaire est de faible dimension et les grains n'excèdent pas 1 mm. De couleur translucides, beiges et de forme émoussée, la charge granulaire correspond à un sable alluvionnaire. Les analyses élémentaires soulignent le caractère principalement calcique de ce mortier avec une très forte pollution sulfatée, une pollution importante par les nitrates et dans une moindre mesure, une pollution chlorée.

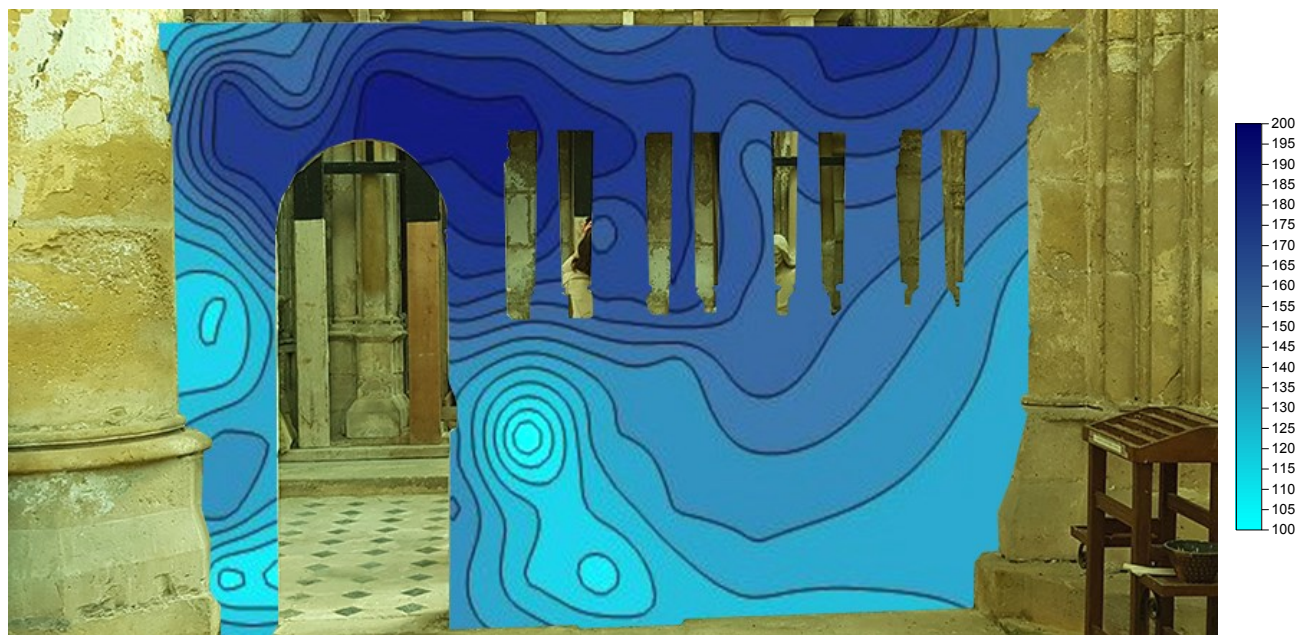
Relevé par radiofréquences

Les cartographies de répartition des zones humides ont été réalisées en combinant un certain nombre de techniques à l'aide d'un humidimètre à radiofréquence TROTEC T660 permettant une mesure d'humidité en valeur relative sur une profondeur de 0 à 30 mm et un humidimètre à micro-ondes TROTEC T610 permettant une mesure d'humidité en valeur relative sur une profondeur de 0 à 300 mm.

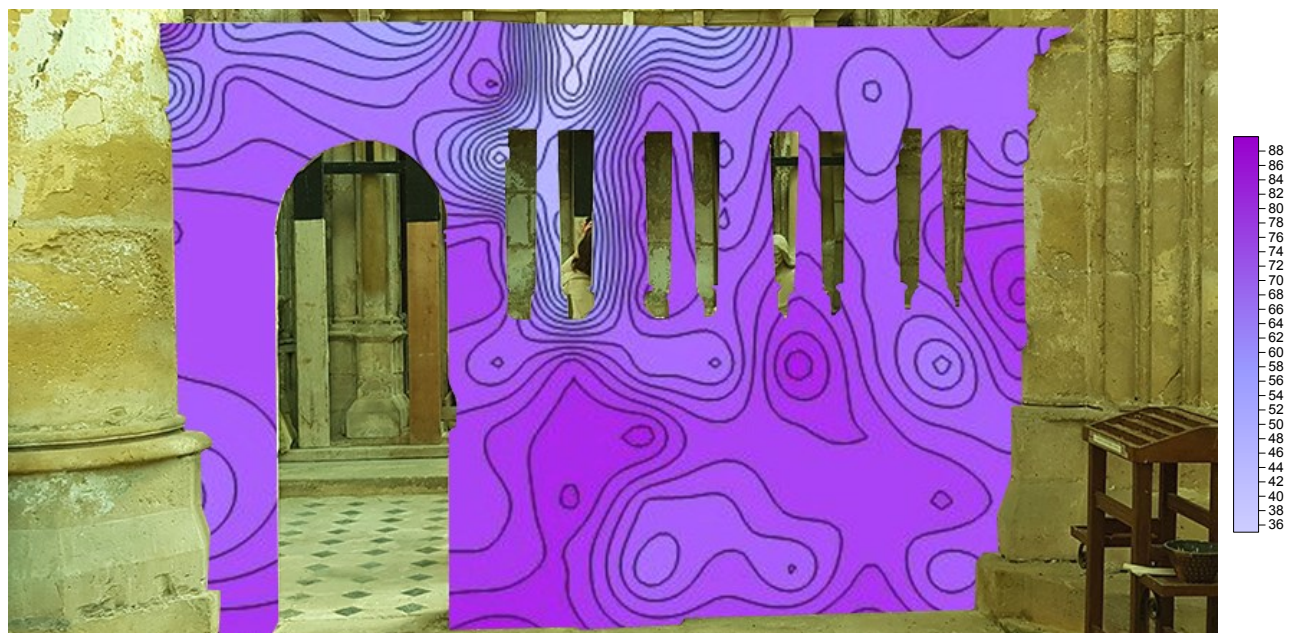
Relevé par micro-ondes

#### Répartition de l'eau de 0 à 300 mm

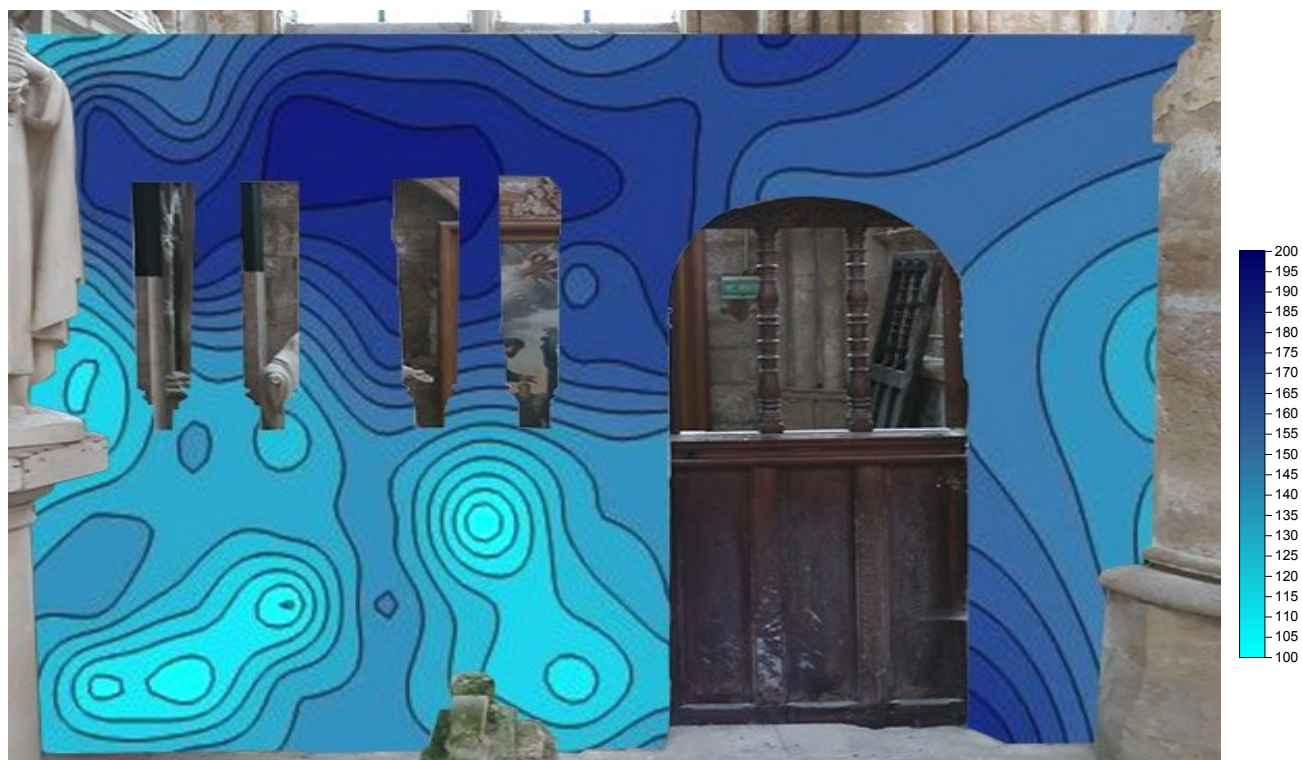
Relevé par radiofréquences

Répartition de l'eau de 0 à 30 mm

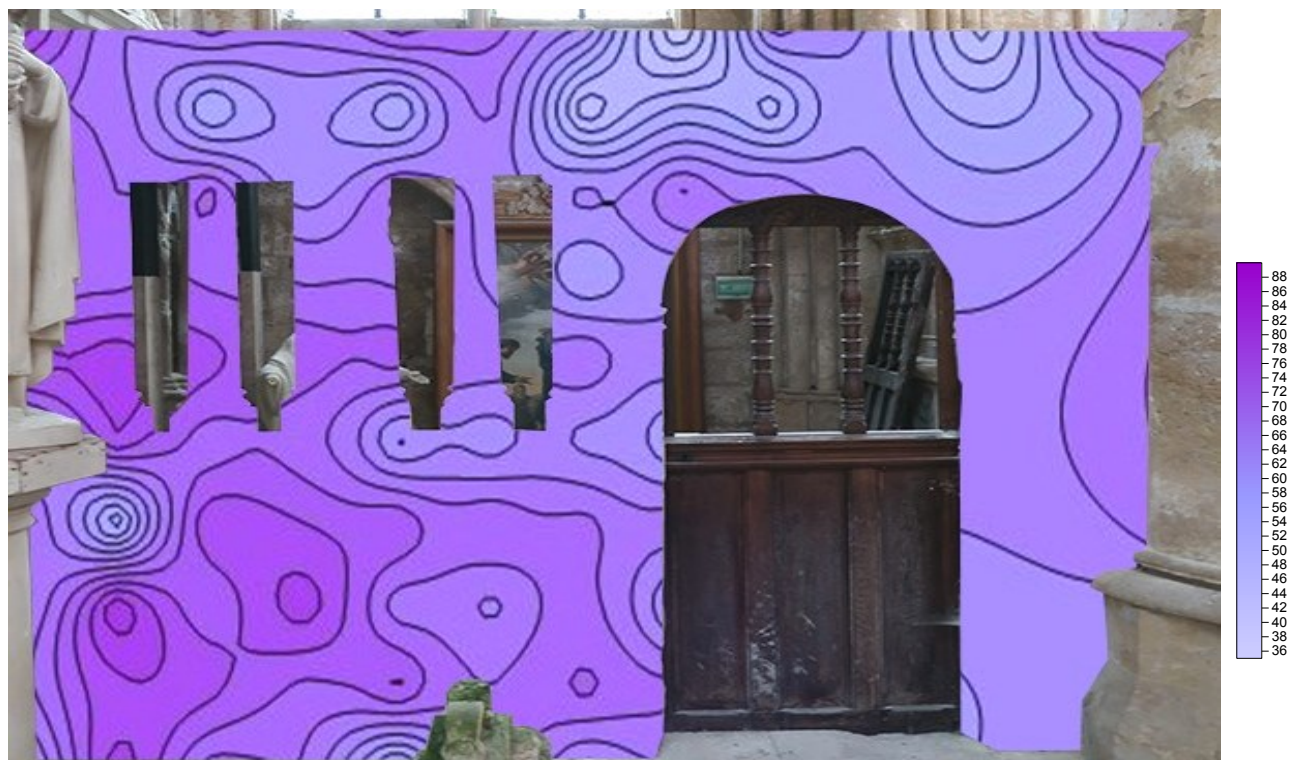
Relevé par micro-ondes

Répartition de l'eau de 0 à 300 mm

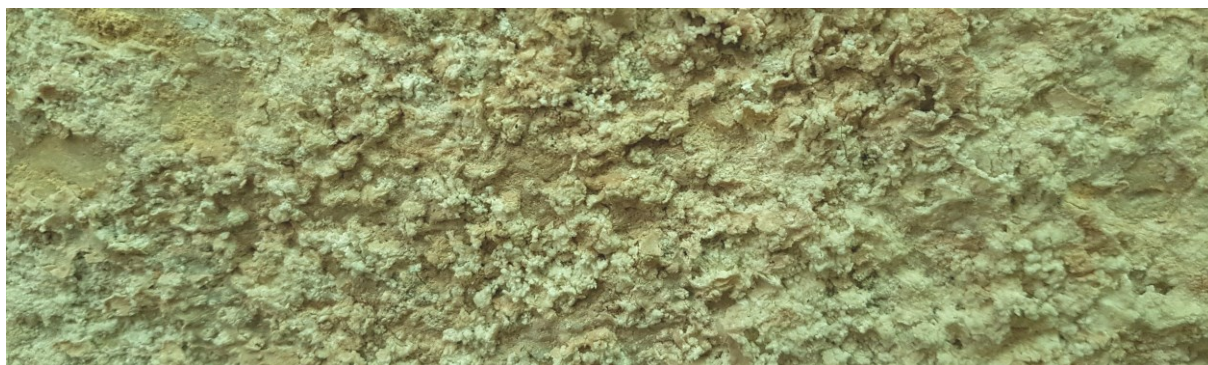
### S7 : grattage d'efflorescences bourgeonnantes en base d'élévation extérieur Ouest

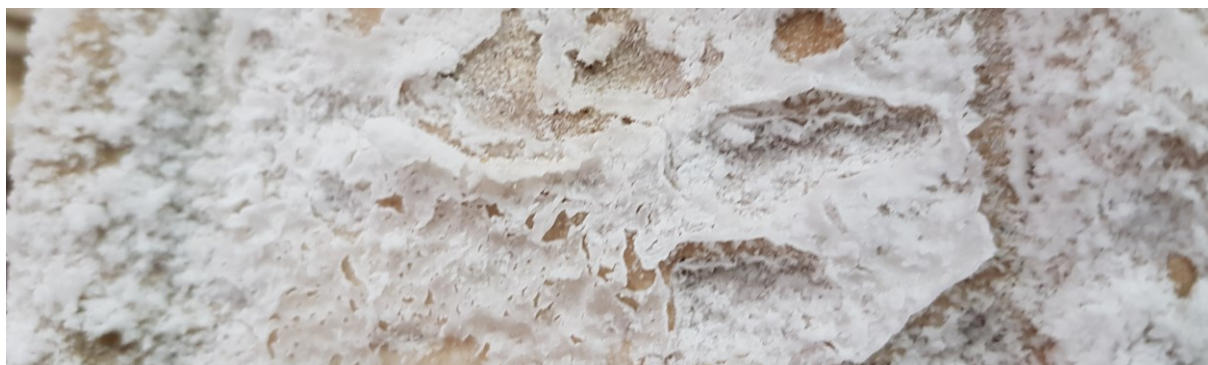
## S8 : grattage d'efflorescences en film mince sur colonnade de l'élévation extérieure Ouest

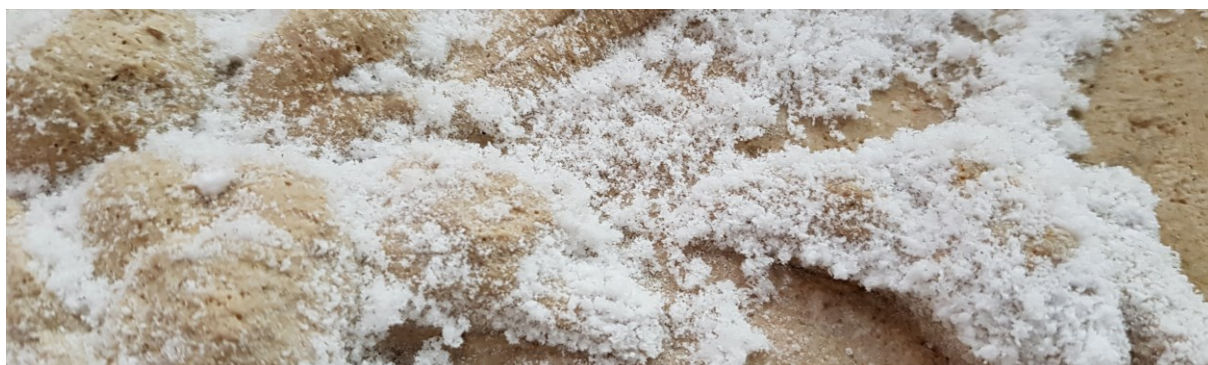
## S9 : grattage d'efflorescences pulvérulentes sur bandeau de l'élévation extérieur Ouest

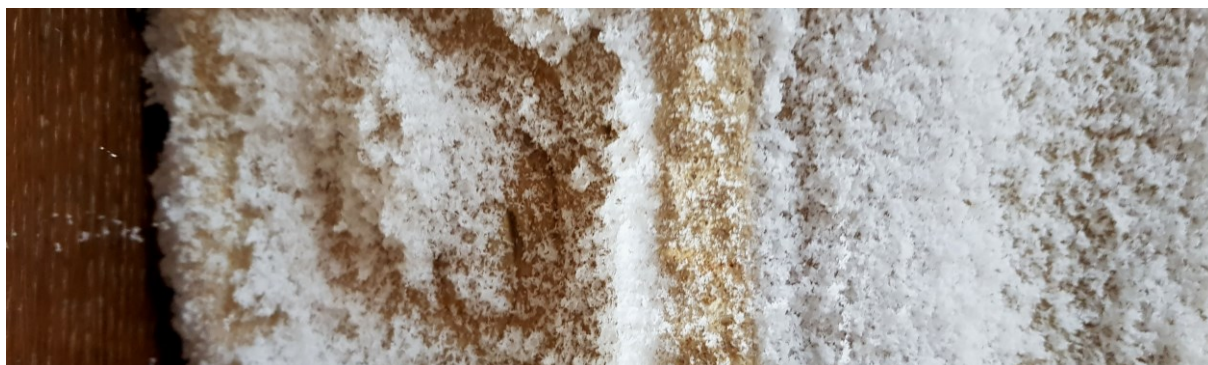
### S10 : grattage d'efflorescences pulvérulentes sur ébrasement de porte nord

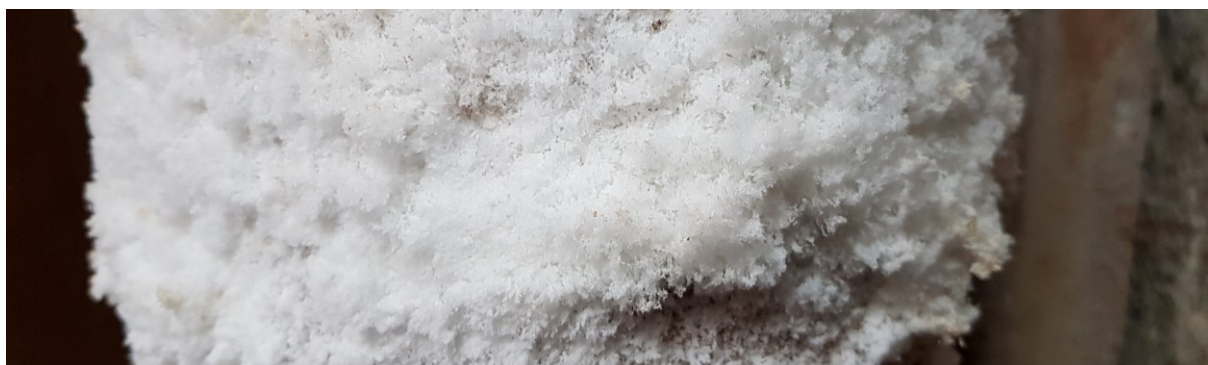
### S11 : grattage d'efflorescences en forte épaisseur sur colonnade sud de l'autel
