Diagnostic

AISNE (02)  
ESSÔMES-SUR-MARNE  
ABBAYE SAINT-FERRÉOL  
POURSUITE DE LA RESTAURATION DE L'ÉDIFICE

## Diagnostic

## CHAPELLE DU SÉPULCRE

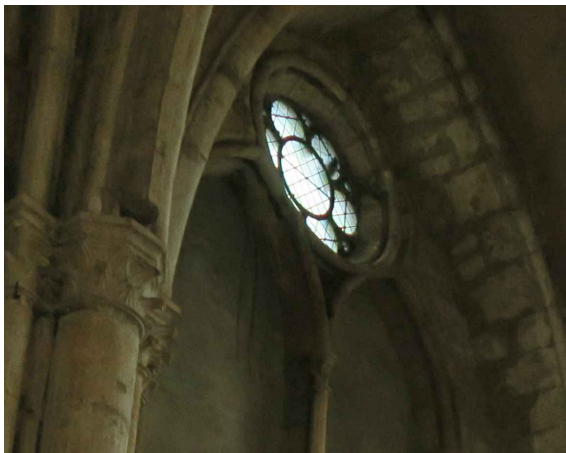
1. vue intérieure du remplage muré
