Diagnostic

## RAPPORT DE PRÉSENTATION

mars 2021

AISNE (02)  
ESSÔMES-SUR-MARNE  
ABBATIALE SAINT-FERRÉOL  
POURSUITE DES TRAVAUX DE RESTAURATION

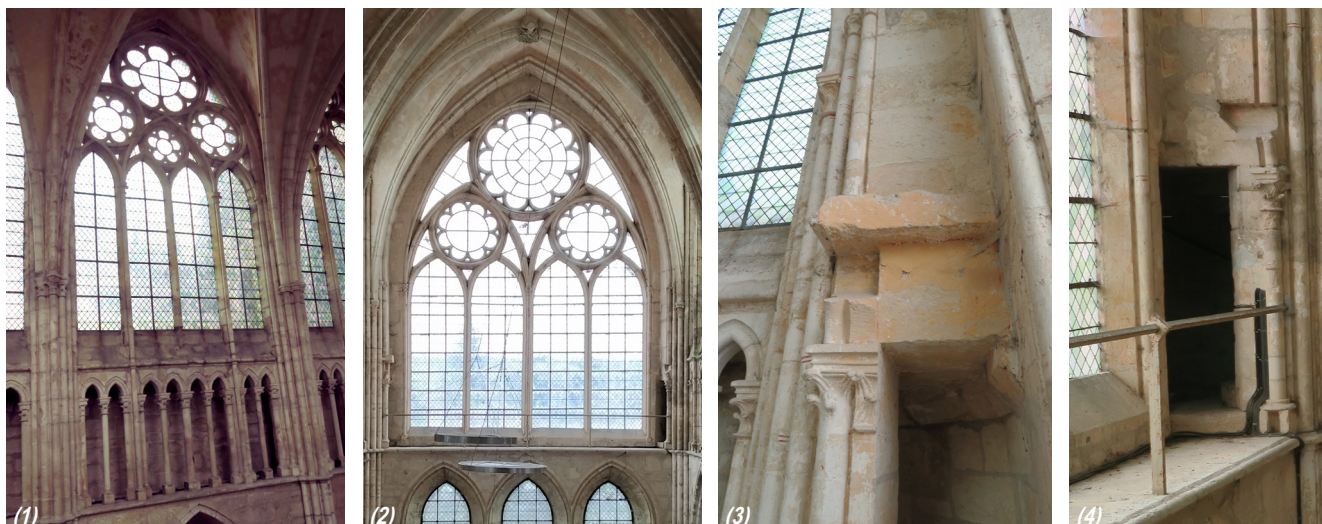
(1) baie haute d'une travée droite du chœur et concordance avec la galerie de triforium ; (2) baie haute du pignon du transept sud ; (3) et (4) traces de bûchement des arcades du triforium qui passait le long de l'élévation intérieure du bras sud de transept (juin 2020, photographies ACV Architecte).

Des traces de bûchement visibles de part et d'autre de la baie haute du pignon du transept sud permettent d'affirmer que l'arcature du triforium se poursuivait bien au-devant de la baie au XIII<sup>ème</sup> siècle et qu'elle aurait donc été agrandie ultérieurement. Au niveau des élévations extérieures, la coursive passant au pied des baies hautes est un dispositif que l'on retrouve dès la fin du XII<sup>ème</sup> siècle. En revanche les contreforts du chœur de l'église abbatiales d'Essômes, prolongés jusqu'à la corniche du haut comble, sont très certainement inspirés des contreforts du chœur de l'église abbatiale Saint-Léger de Soissons, réalisé dans la première moitié du XIII<sup>ème</sup> siècle.

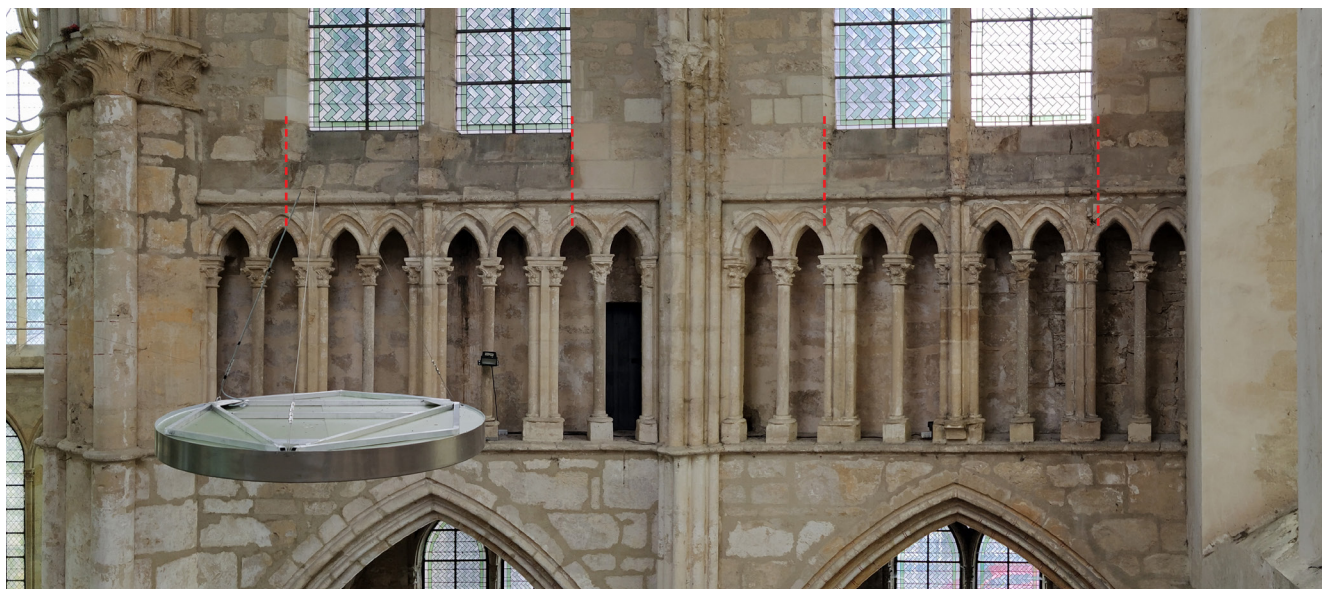
La nef fut vraisemblablement réalisée en dernier. On y observe une absence de concordance entre les baies hautes et la galerie de triforium. La largeur des baies hautes ne coïncide pas avec les dimensions du triforium, qui ne comporte pas de colonnettes destinées à recevoir l'arc d'encadrement de la baie. Cela pourrait venir de la volonté d'établir une transition en élévation entre le style ancien et la composition de l'église primitive du XII<sup>ème</sup> siècle, avec un rythme de baies hautes et étroites avec de larges trumeaux, et ceux plus modernes des travées orientales. Cela peut également s'expliquer par la réutilisation des bases de l'édifice primitif.

*Absence de concordance entre les baies hautes de la nef et la galerie de triforium (juin 2020, photographies ACV Architecte).*

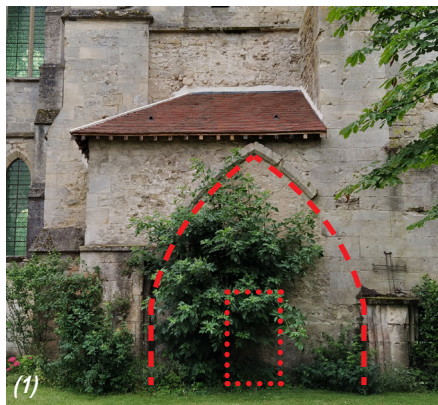
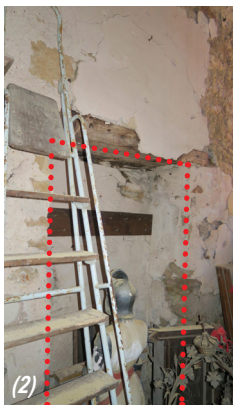
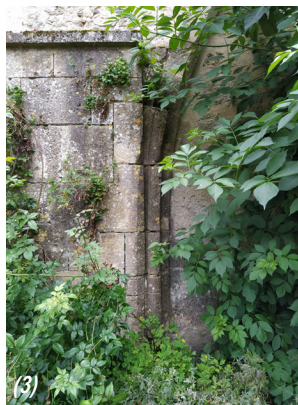
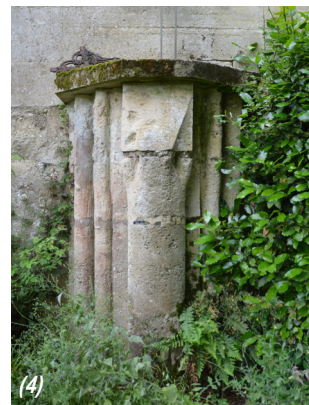
(1) vue extérieure du bâtiment adossé à la chapelle du transept nord, tirets rouges : vestiges d'un arc formeret ; points rouges : ouverture murée. (2) vue intérieure de l'ouverture murée dans le couloir en cul-de-sac. (3) vue rapprochée du piédroit gauche de l'arc. (4) vue rapprochée de ce qui semblerait être le piédroit droit de l'arc (juin 2020, photographies ACV Architecte).

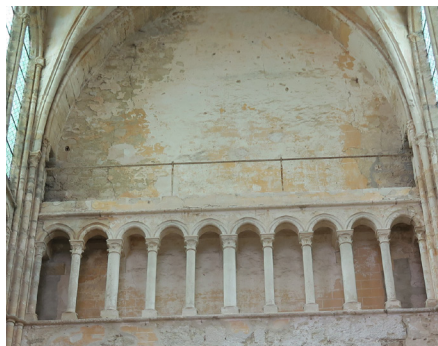
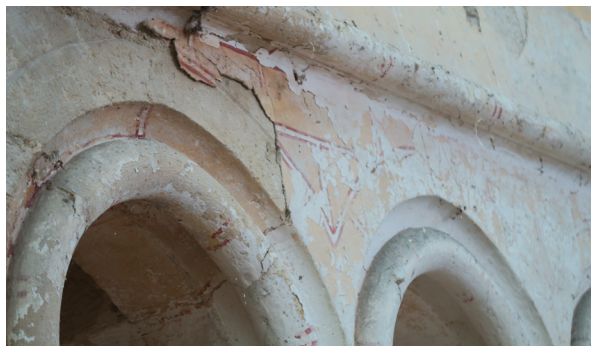
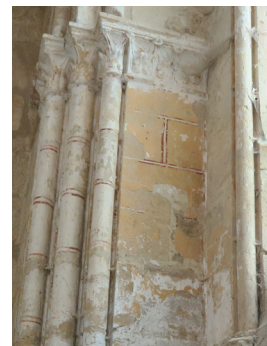
- un décor de faux joints blancs sur fond rosé est encore visible sur l'élévation intérieure du transept nord ;
- un décor de joints blancs rehaussés de filets d'ocre rouge sur fond rosé est également visible de manière éparse dans un angle de la chapelle du sépulcre, au niveau des tores des grandes arcades de la nef, ainsi que sur les arcades du triforium. Ce décor s'apparente à la description faite par l'abbé Poquet.

À gauche, vestiges de décor peint sur le parement de l'élévation du transept nord. Au centre, vestiges de décor peint au niveau de l'arcade du triforium du transept nord. À droite, vestiges de décor peint dans la chapelle du sépulcre (juin 2020, photographies ACV Architecte).

L'analyse des archives par notre Pol Vendeville n'a pas permis d'établir si ces deux types de décors étaient contemporains ou successifs. La datation de ces décors ne pourra être faite qu'au moyen de sondages stratigraphiques spécifiques et d'une étude complète d'inventaire et de repérage.

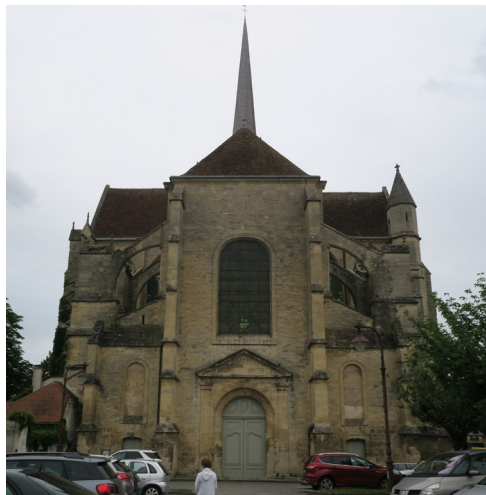
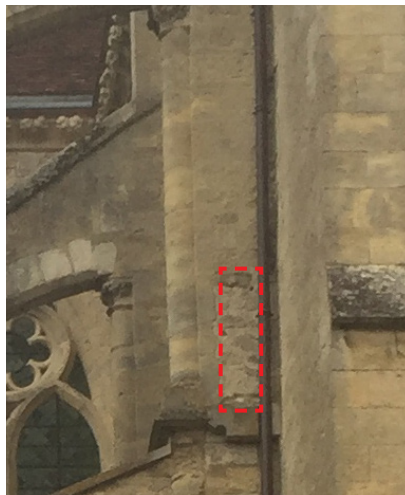
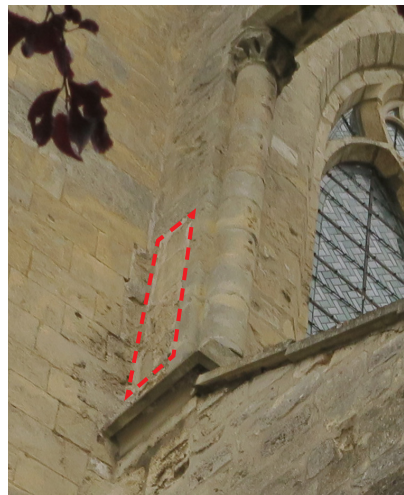
À gauche, vue de la façade occidentale réalisée en 1770. Au centre, vue de la coursive interrompue au-dessus du bas-côté nord de la nef. À droite, vue de la coursive interrompue au-dessus du bas-côté sud de la nef (juin 2020, photographies ACV Architecte).

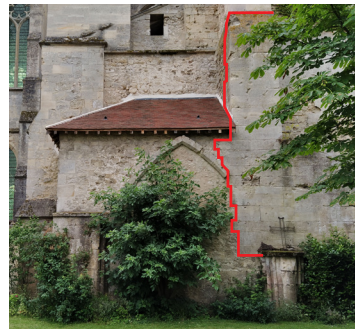
À gauche, détail du remontage de parement côté est du transept nord (délimité par un trait rouge). À droite, détail des ouvertures murées côté ouest du transept nord (juin 2020, photographies ACV Architecte).

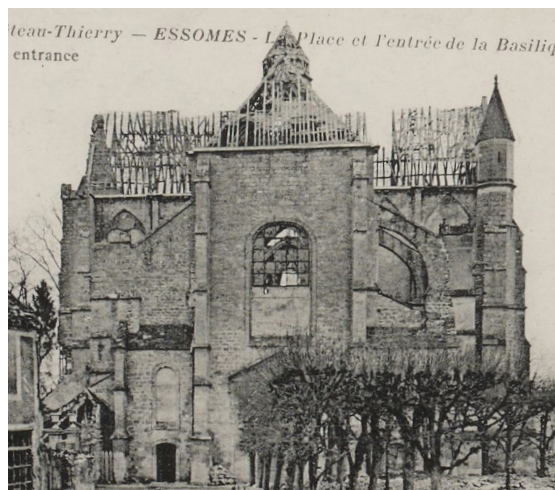
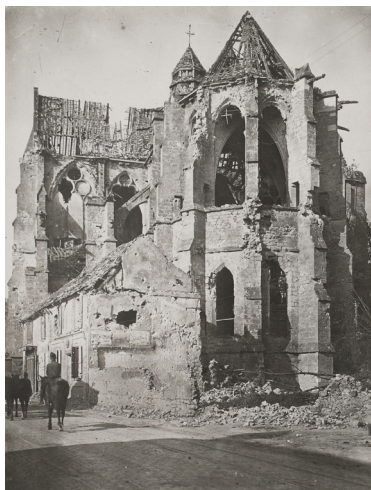
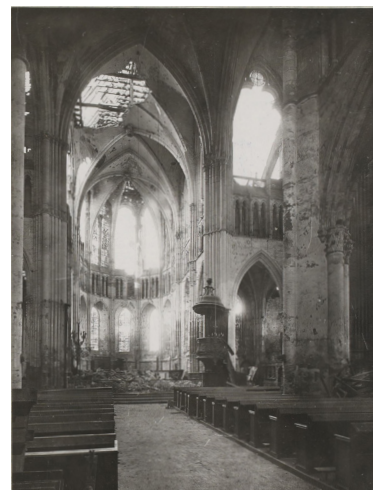
À gauche, photographie prise en 1918, vue extérieure de la nef et du transept. Au centre, photographie prise en 1918, vue extérieure du chevet. À droite, photographie en 1918, vue intérieure du chœur et du transept depuis la nef (Bibliothèque nationale de France, cote VE-374 (7)-4).

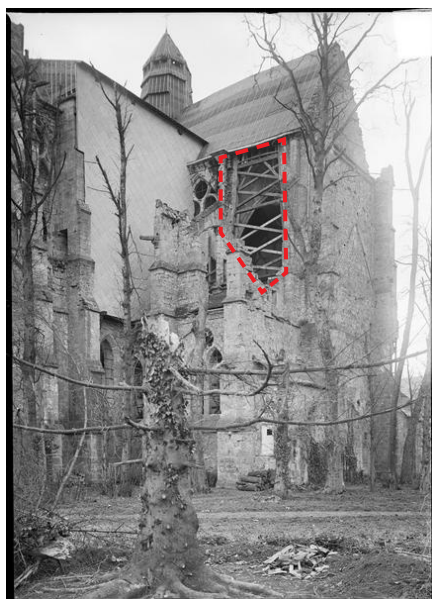
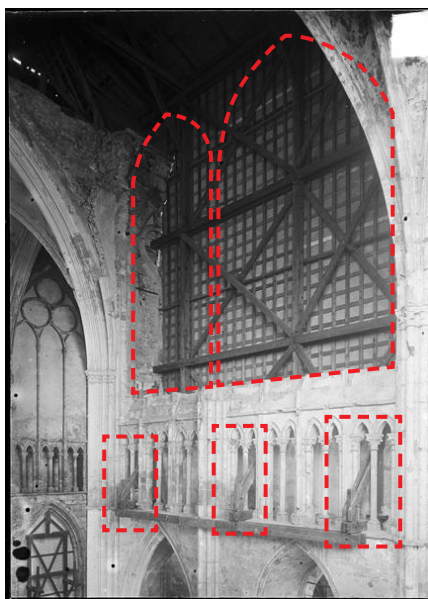
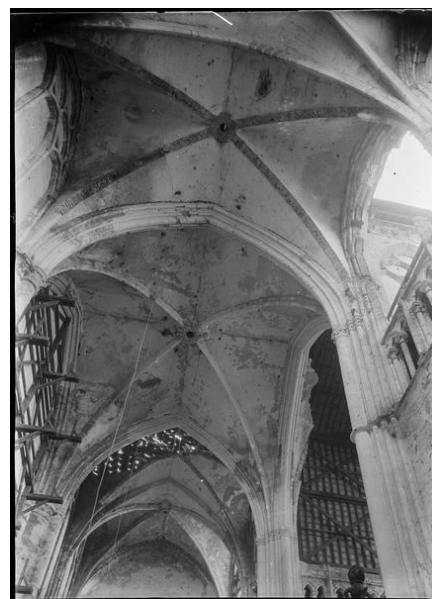
La couverture du grand comble a été entièrement soufflée. Les charpentes sont en très mauvais état, voire brisées. Une partie des voûtes du transept nord et du chœur sont tombées. Les autres voûtes ont été considérablement fragilisées par les vibrations, et sont désormais exposées aux intempéries. Les maçonneries de l'élévation sud de la nef, du transept sud, et du chevet présentent de nombreuses traces d'impacts de mitrilles. Enfin la majorité des baies, qui n'avaient pas été bouchées au XIX<sup>ème</sup> siècle, ont été soufflées, y compris les baies de l'abside qui accueillait des vitraux du XIV<sup>ème</sup> et du XVI<sup>ème</sup> siècle qui n'avaient pas été déposés à la fin du XIX<sup>ème</sup> siècle.

À gauche, vue de la partie nord-est de l'église étrépillonnée et protégées par un parapluie temporaire (1920-1937, Jules Tillet, ACMH, base Mémoire, cote AP54L01007). Au centre, vue des deux baies hautes étrépillonnées entre la travée est de transept et la première travée droite de chœur (1920-1937, Jules Tillet, ACMH, base Mémoire, cote AP54L00989). À droite, détail des voûtes du transept (1920-1937, Jules Tillet, ACMH, base Mémoire, cote AP54L01002).

Les travaux d'urgence se concentrent sur le rétablissement provisoire du clos et du couvert. Cela prend la forme d'un parapluie posé après réparation de la charpente, et l'installation d'étais (étrépillons au niveau des baies et parties de façades effondrées) après dépose des vitraux encore en place.

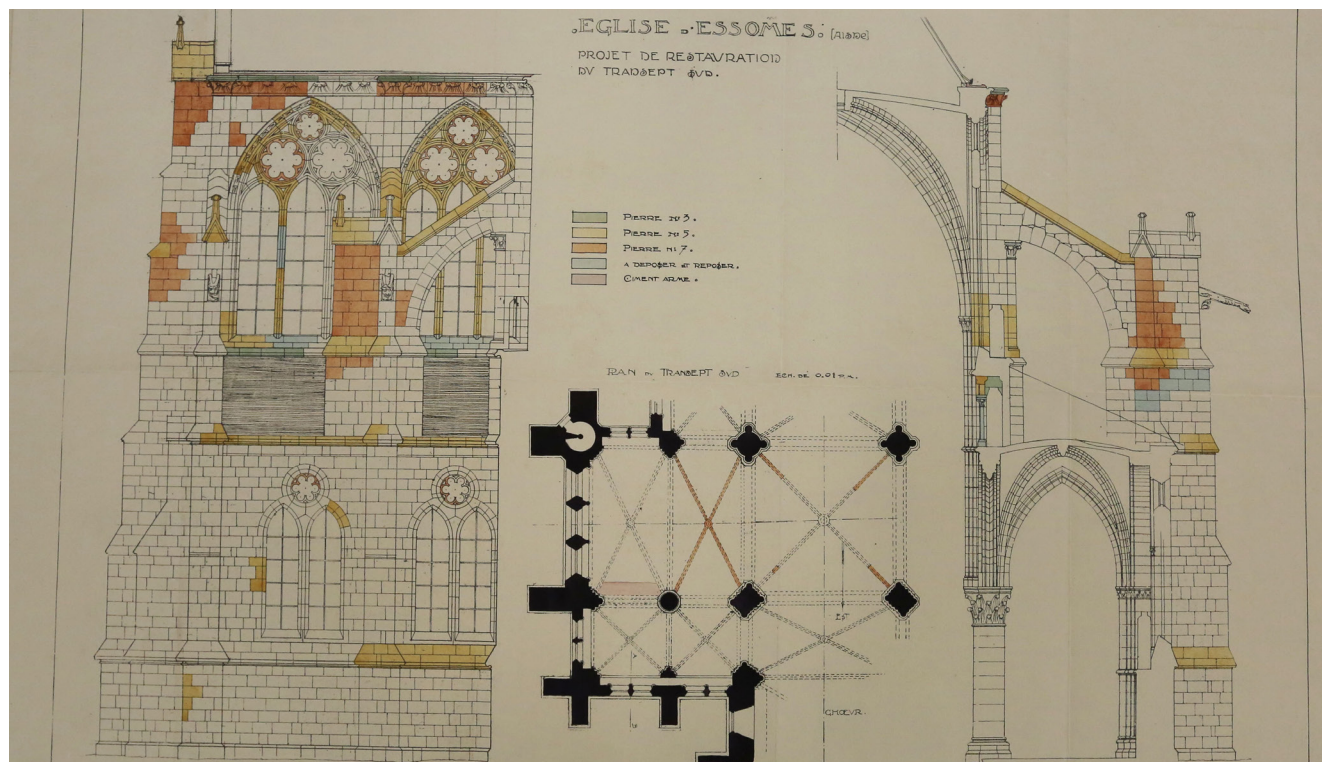
Projet de restauration des maçonneries de l'élévation est du transept sud (1923, MAP, cote 0082/002/1012).

Les chéneaux des murs gouttereaux sont refaits en ciment armé. Les pierres brisées des glacis des contreforts, des chaperons et fleurons, de la coursière extérieure et de la corniche de couronnement de l'édifice sont remplacées. Les coursières extérieures encore protégées par les couvertures en appentis, ajoutées au début du XIX<sup>ème</sup> siècle, sont découvertes et retrouvent leur rôle de chéneaux. Les remplacements des baies sont en partie remplacés. Les baies murées sont débouchées, et les réseaux des baies hautes sont refaits à neuf. Les dessins en plan, coupe et élévation du projet de restauration permettent d'apprécier la quantité de pierre remplacée. Il est précisé, dans la légende en couleur, le recours à trois types de pierres différentes, indiquées dans la planche ci-dessus par « pierre n°3 » en vert, « pierre n°5 » en jaune, « pierre n°7 » en orange. Les éléments en bleu sont « à déposer et reposer », et les éléments en rose sont à restaurer en « ciment armé ».

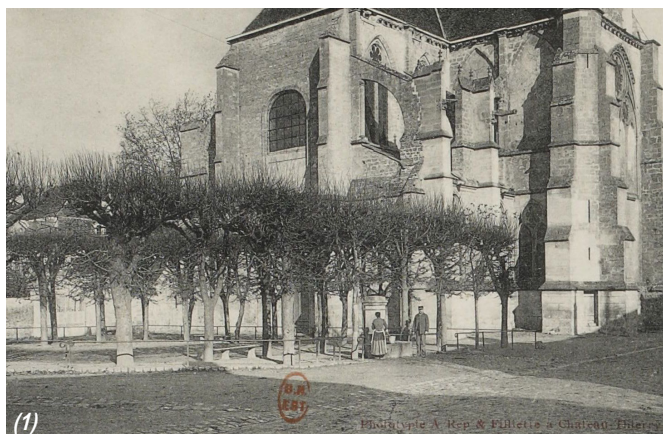
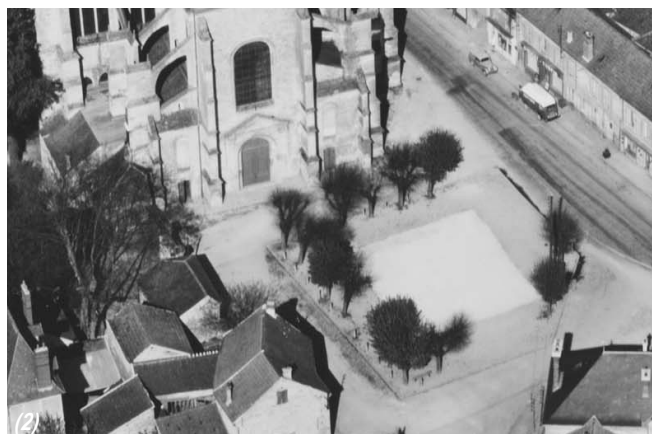
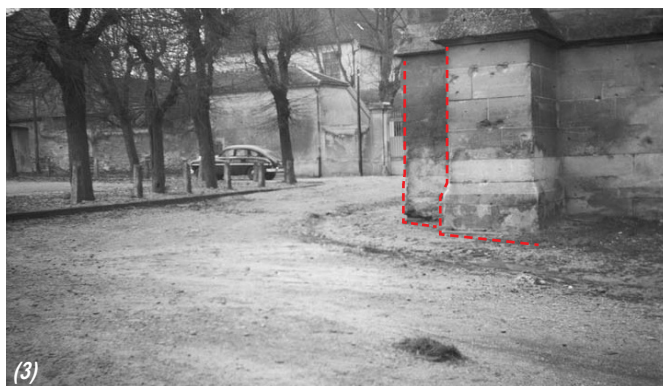
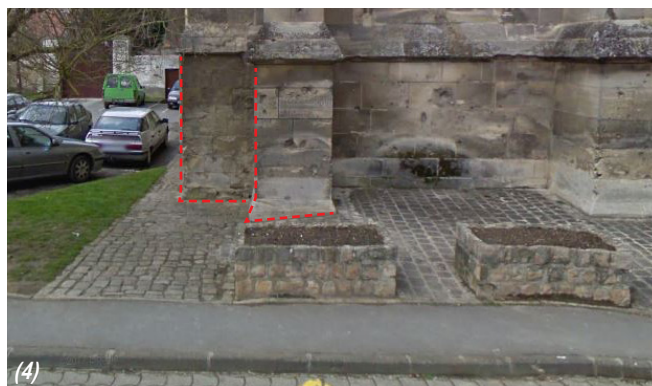
Maurice Berry, ACMH, prend la suite à partir des années 1950, et poursuit la mise en œuvre du système d'aération des charpentes en béton armé sur les bas-côtés nord de la nef et du transept nord. Il réalise également des travaux d'assainissement au niveau du parvis de l'église. La présence de terres de déblais sur le parvis oriente alors l'écoulement des eaux de pluies vers l'intérieur de l'édifice. Leur suppression s'accompagne par la mise en place d'un système d'évacuation des eaux de pluies connecté au réseau de récupération collectif de la ville au moyen d'une tranchée dans laquelle se trouve une canalisation en ciment. La localisation de la tranchée n'est pas précisée dans les rapports. Il est fort probable qu'elle se situe au pied de la façade occidentale. Jusque-là, le terrain semble en pente douce jusqu'aux accès à l'édifice. Les trois portes d'accès semblent être de plain-pied dans les photographies (1) et (2) présentées ci-dessous et datées respectivement de 1913 et 1945-1975. Le parvis est alors partiellement occupé par un espace cerné par des arbres et une barrière, à l'intérieur duquel se trouve probablement un terrain de jeu. La photographie (3) ci-dessous présente plus précisément le soubassement du contrefort ouest de l'élévation du bas-côté sud de la nef entre 1945 et 1975. La comparaison avec une photographie actuelle met en évidence un niveau du sol plus bas au milieu du XX<sup>ème</sup> siècle et un parvis en pente vers l'édifice.

(1) vue du parvis en 1913 (BnF, cote VE-377 (8)-4) ; (2) vue aérienne entre 1945 et 1975 (Roger Henrard, MAP, cote 02HN0047) ; (3) abords et base de mur du bas-côté sud de la nef entre 1945 et 1975 (Maurice Berry, ACMH, MAP, cote 44L00499) ; (4) vue du soubassement du bas-côté sud de la nef en 2009 (Google maps).

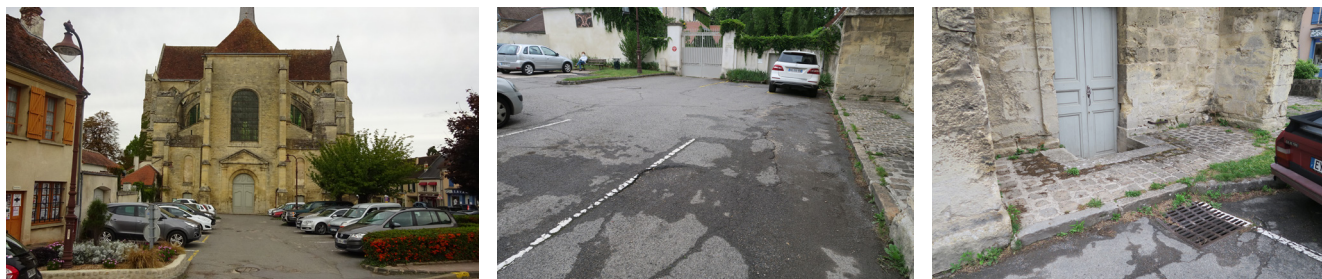
Deux accès permettent d'entrer sur le parking : le premier se trouve au niveau de l'angle sud de la façade occidentale, le second est dans l'axe de cette façade. Les places de parking sont disposées de part et d'autre d'une allée menant à la porte principale de l'édifice, jusqu'au pied de l'élévation. Le sol du parking est bitumé jusqu'au nu des contreforts principaux de la façade occidentale. Un petit trottoir pavé, situé 10 centimètres au-dessus du sol du parking, est aménagé entre les contreforts et se poursuit le long de la façade du bas-côté sud de la nef.

À gauche, vue du parvis et de la façade occidentale de l'église depuis l'accès sud-ouest au parking. Au centre, vue de l'extrémité du parking côté église. À droite, vue d'une grille avaloire placée en face de l'accès secondaire sud à l'église (juin 2020, photographies ACV Architecte).

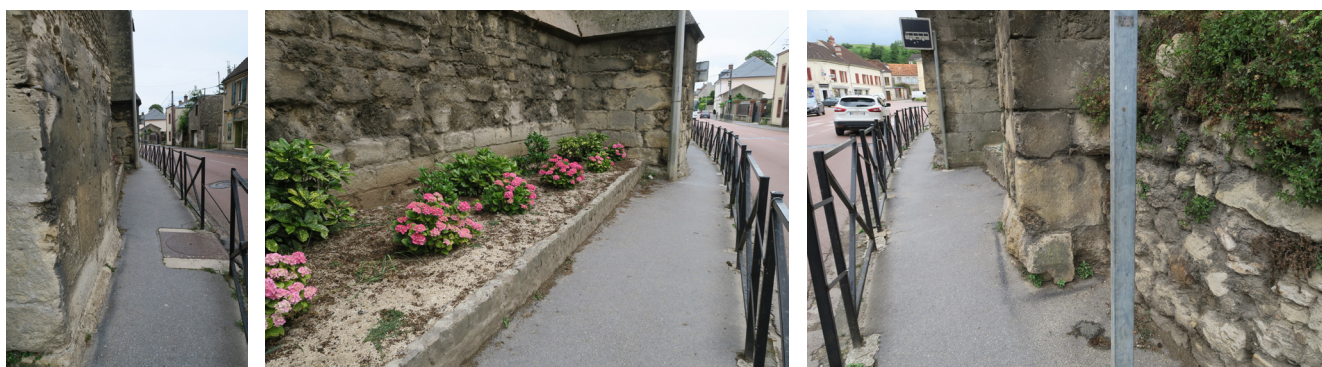
Un trottoir bitumé très étroit, protégé du trafic par un garde-corps métallique, longe ensuite l'élévation sud de l'édifice jusqu'aux bâtiments mitoyens construits dans l'angle entre le transept sud et le chevet. Des jardinières plantées ont été installées entre les contreforts du transept sud.

À gauche, trottoir longeant le bras sud de transept vu depuis le sud. Au centre, jardinière installée entre les deux contreforts du pignon sud du transept. À droite, trottoir longeant le bras sud de transept vu depuis l'est (juin 2020, photographies ACV Architecte).

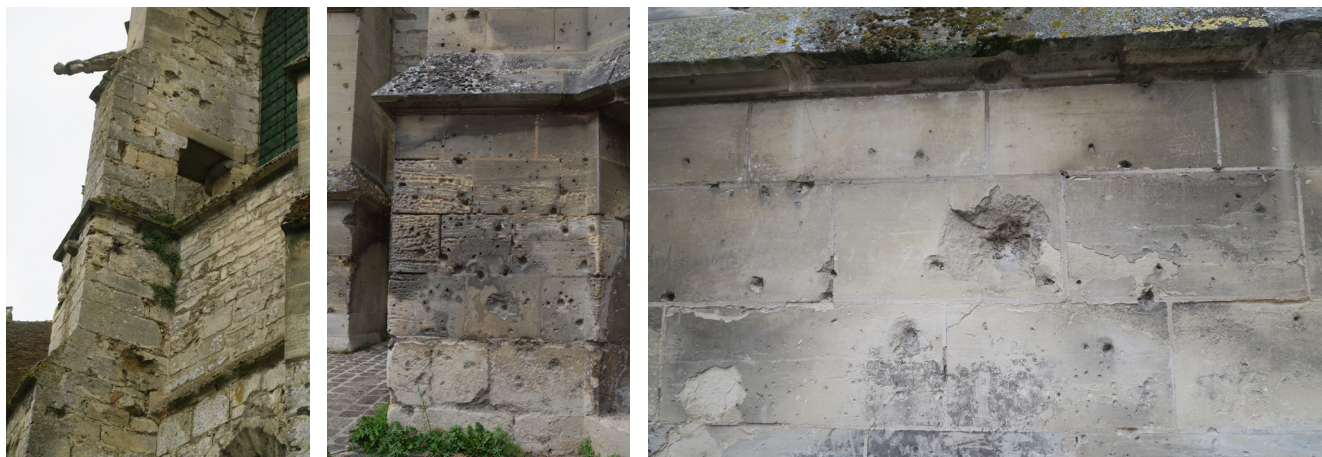
Les élévations extérieures ouest, sud et est présentent des traces d'impact de mitrilles, vestiges de la Première Guerre mondiale.

À gauche, vue des impacts de mitrilles conservés sur un contrefort du chevet. Au centre, vue des impacts de mitrilles conservés sur un contrefort de la tourelle d'escalier. À droite, vue des impacts de mitrilles conservés sur une élévation du bas-côté sud de la nef (juin 2020, photographies ACV Architecte).

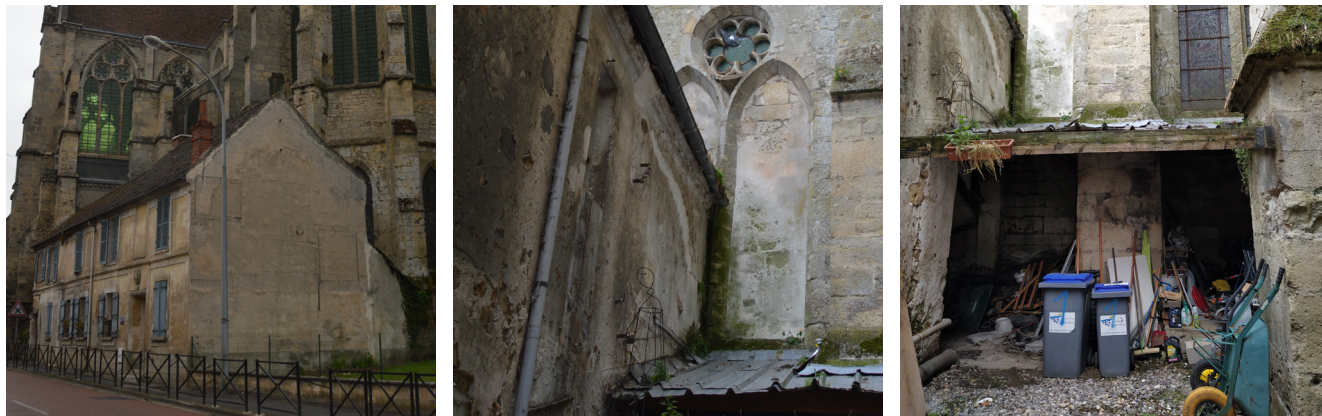
Au niveau de l'élévation sud se trouve un bâtiment, dans l'angle entre le transept sud et le chevet, dont le pignon est accolé à l'élévation de la chapelle du sépulcre. L'espace entre ce bâtiment et l'élévation du chevet forme une cour intérieure, en partie protégée par une couverture en appentis en tôle. Elle abrite un débarras de choses diverses entreposées sur une dalle de béton.

À gauche, vue du bâtiment situé dans l'angle entre le chevet et le transept sud. Au centre, détail du pignon adossé sur la baie murée de la chapelle du sépulcre. À droite, détail de la couverture en appentis installée entre les contreforts (juin 2020, photographies ACV Architecte).

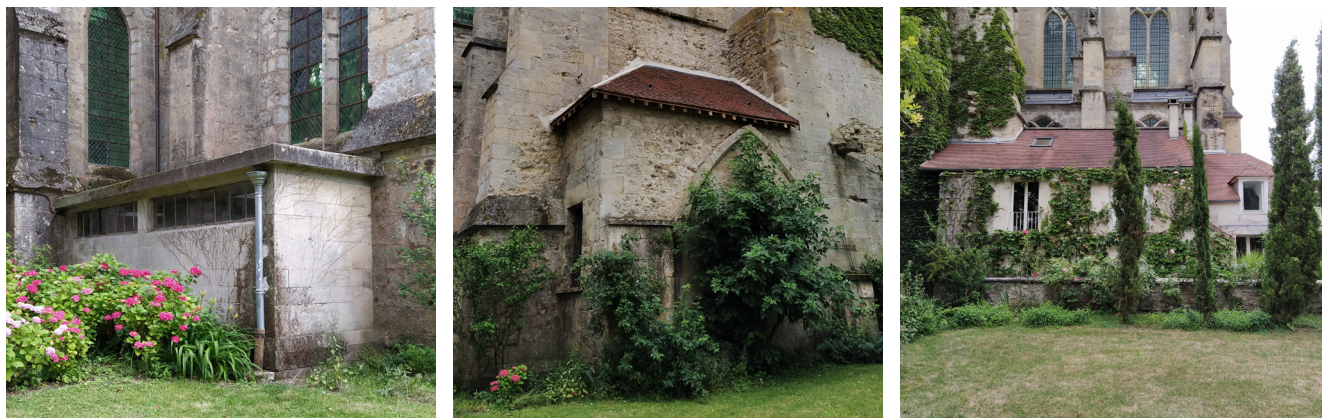
À gauche, vue de la sacristie, dans l'angle entre le chevet et le transept nord. Au centre, édicule adossé au pignon du transept nord. À droite, vue des bâtiments adossés au bas-côté nord de la nef (juin 2020, photographies ACV Architecte).

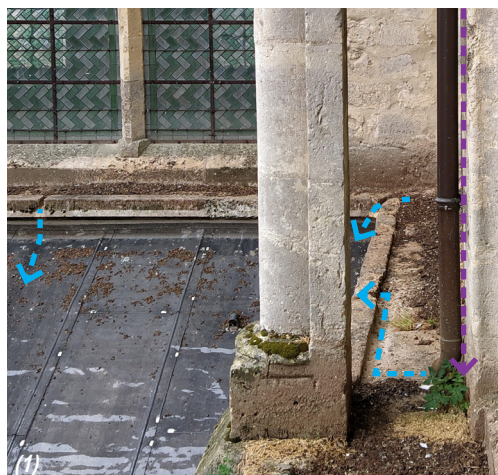
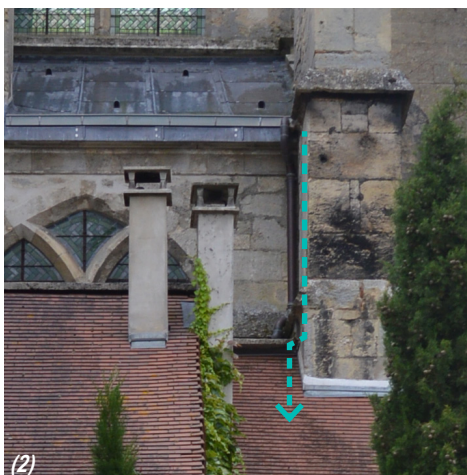
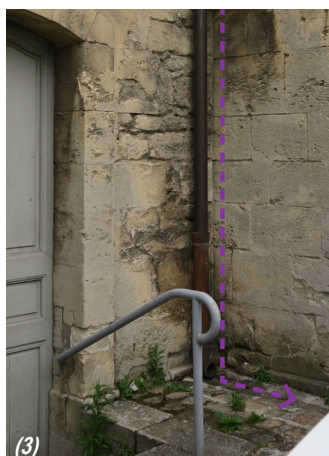
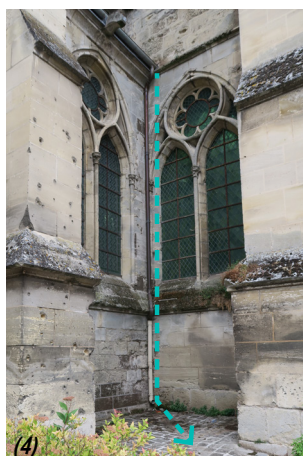
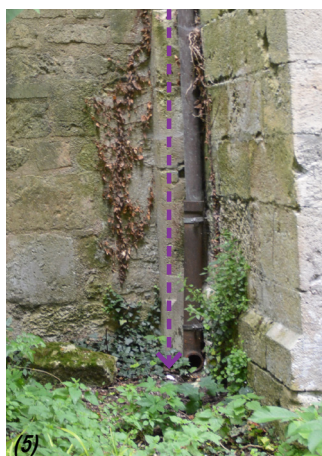
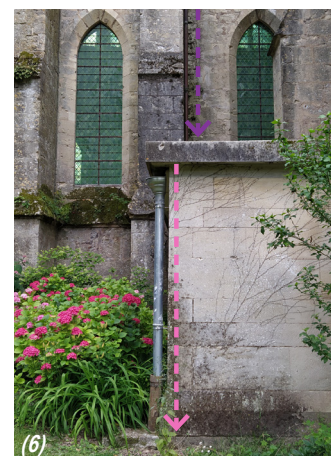
La couleur des flèches sur les photographies présentées ci-contre reprend la légende du schéma présenté à la page suivante. (1) évacuation des EP au niveau de la coursive extérieure. (2) évacuation des EP dans l'angle nord-ouest de l'église via la couverture des bâtiments adossés. (3) et (4) évacuation des EP en aérien sur sol pavé vers réseau enterré communal. (5) évacuation des EP en pleine terre au niveau du transept nord. (6) évacuation des EP probablement reliée à un réseau enterré (juin 2020, photographies ACV Architecte).

De manière générale, les eaux pluviales sont rejetées directement sur le sol, à l'exception, peut-être, de la descente d'eaux pluviales à l'angle de la sacristie pour laquelle nous n'avons pas pu déterminer s'il y avait une connexion à un réseau enterré. Ainsi les eaux s'infiltrent en pleine terre au nord et à l'est de l'église, et s'évacuent en aérien, au sud vers le caniveau de l'avenue du Général de Gaulle, et à l'ouest vers une grille avaloir disposée au niveau de l'accès sud à la nef, et donc vers un réseau enterré probablement communal.

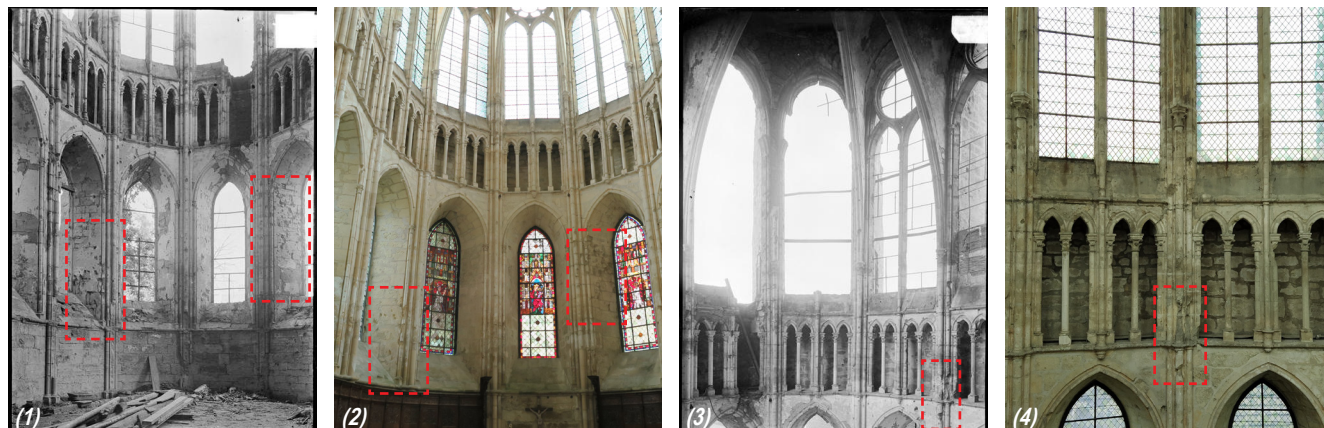
(1) et (2) impacts de mitrailles de la Première Guerre mondiale conservés dans le parement intérieur des élévations actuelles. (3) et (4) impacts de mitrailles de la Première Guerre mondiale conservés dans le parement intérieur des élévations actuelles (photographies dommages de guerre Base mémoire, photographies actuelles ACV Architecte).

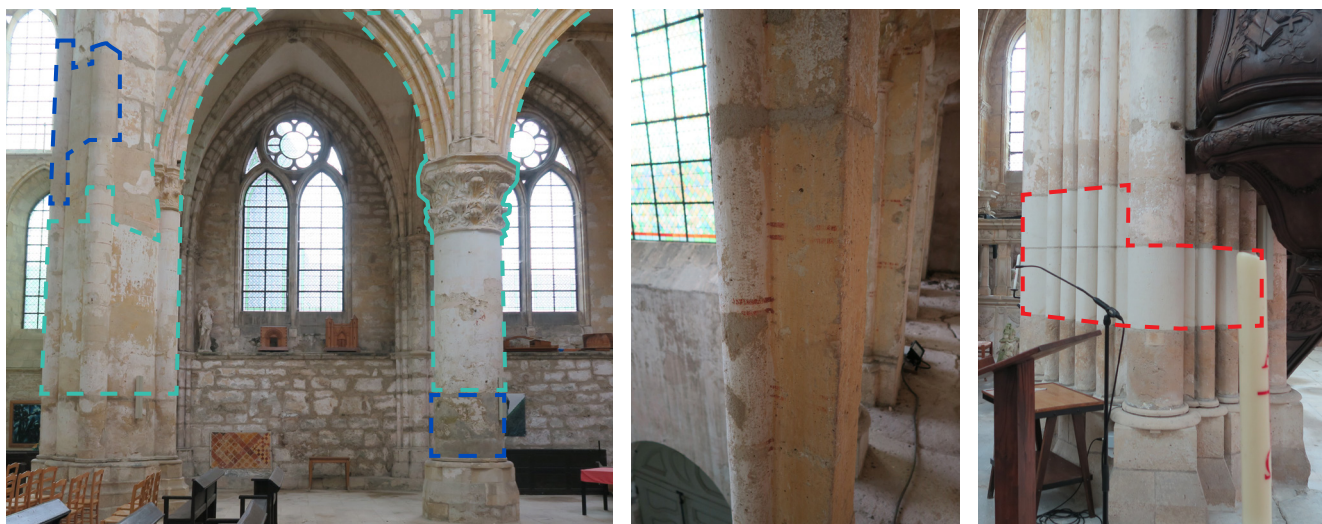
Certaines colonnes présentent des natures de pierre différentes, et des reprises au ciment.

En pointillés bleus : reprises ciment. En pointillés rouges : pierres de natures différentes. En pointillés verts : décor peint. À gauche, élévation intérieure sud de la deuxième travée de nef. Au centre, détail de décor polychrome au niveau de la galerie de triforium nord de la nef. À droite, partie basse de la pile sud-est de la croisée de transept (juin 2020, photographies ACV Architecte).

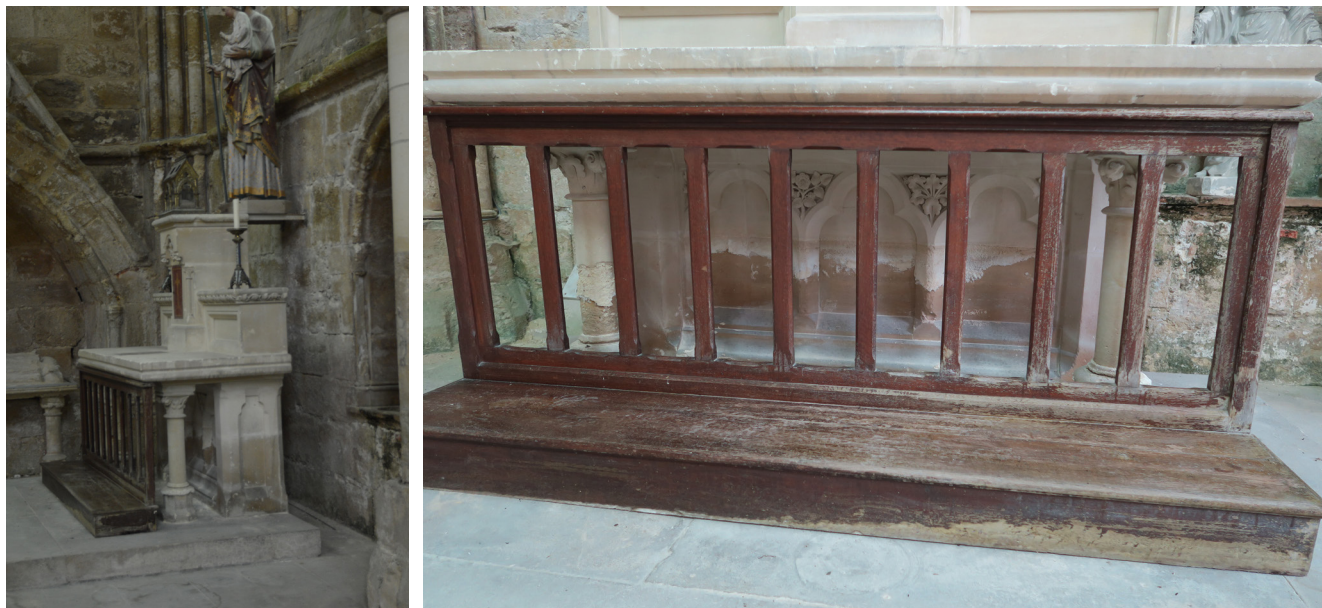
Le mobilier de l'église est en bon état. Nous pouvons néanmoins remarquer l'autel en pierre de la chapelle nord du transept nord qui présente des remontées capillaires et d'importantes traces d'efflorescence.

*Vues de côté et de face de l'autel de la chapelle nord du transept nord, d'importantes traces d'efflorescence sont visibles (juin 2020, photographies ACV Architecte).*

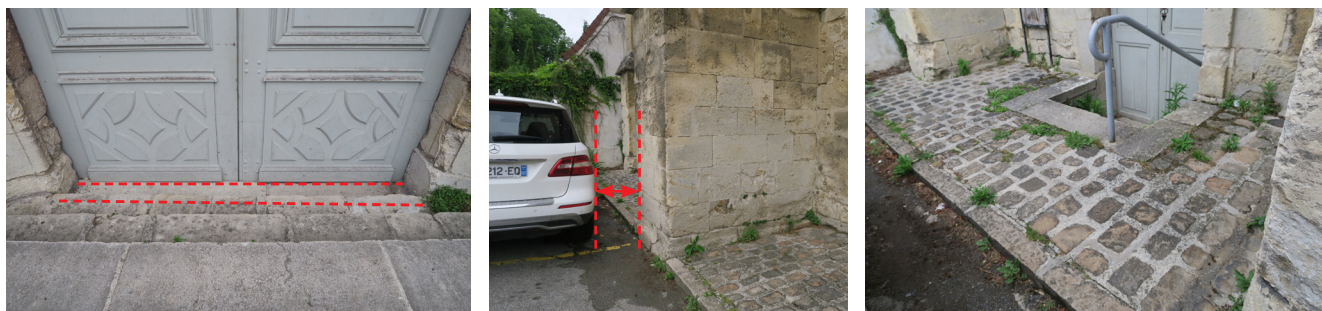
Comme nous l'avons décrit dans la partie 3.4.1 *Abords* p.56, l'accessibilité de l'église abbatiale Saint-Ferréol s'effectue au moyen de trois portes situées au niveau de la façade occidentale encaissées de trois marches hautes de 19 centimètres, soit 57 centimètres. Seul l'accès nord est pourvu d'une main-courant en fer forgé. C'est malheureusement l'entrée la plus éloignée des accès au parking d'une part, et la plus susceptible d'être bloquée par le stationnement d'une voiture.

*À gauche, vue extérieure de l'embranchement donnant sur la porte d'accès principale. Au centre, largeur de passage libre lorsqu'une voiture est garée devant l'accès secondaire nord. À droite, vue de l'accès secondaire nord et de la main-courante en ferronnerie (juin 2020, photographies ACV Architecte).*

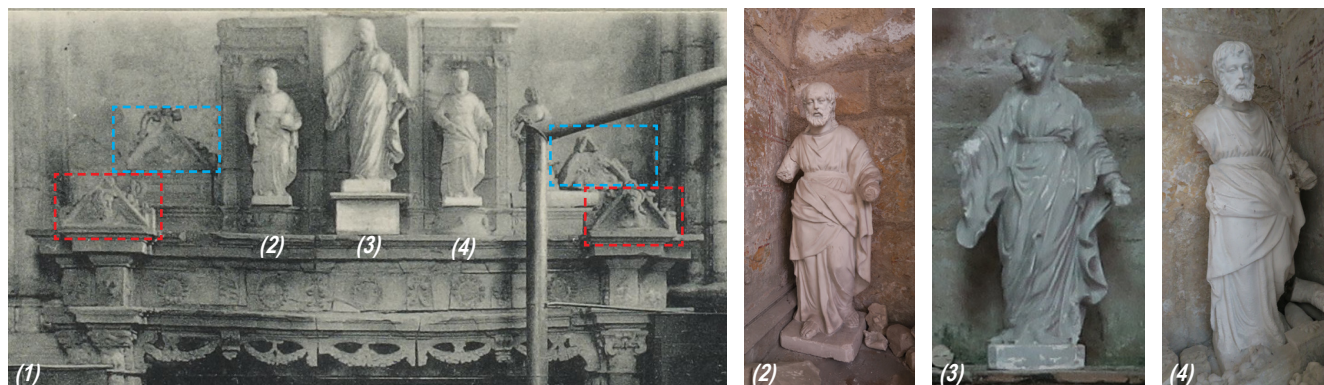
Bien que l'entablement du retable présente un décor sculpté très fin avec des guirlandes sous l'architrave, aujourd'hui disparu, descendant en feston le long des colonnes, son état sanitaire indique déjà des fragilités structurelles. L'ouverture des joints entre les différents claveaux de l'entablement démontre que le retable souffrait de problèmes de stabilité. L'architrave et la corniche présentent par ailleurs des casses et lacunes, et probablement de la pulvérulence.

(1) vue du retable au début du XX<sup>ème</sup> siècle, les frontons disposés au premier plan de l'entablement sont entourés en pointillés rouges et ceux disposés au deuxième plan sont entourés en pointillés bleus (BnF, cote VE-377 (8)-4). (2) statue de saint Paul entreposée dans la piscine géminée de la chapelle du sépulcre. (3) statue de la Vierge entreposée dans la piscine géminée de la chapelle nord du transept nord. (4) statue d'un saint entreposée dans la piscine géminée de la chapelle du sépulcre (juin 2020, photographies ACV Architecte).

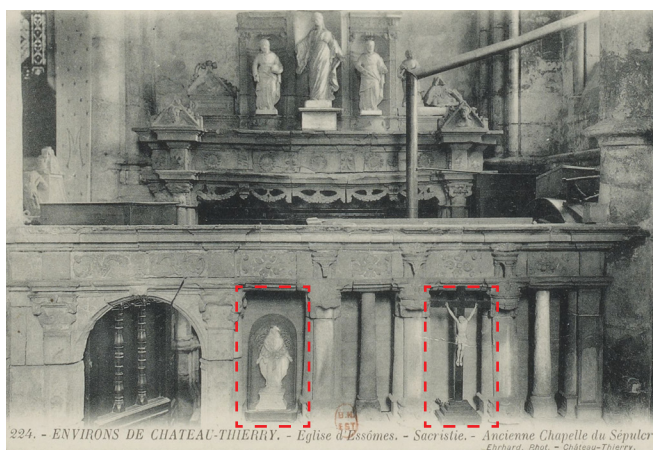
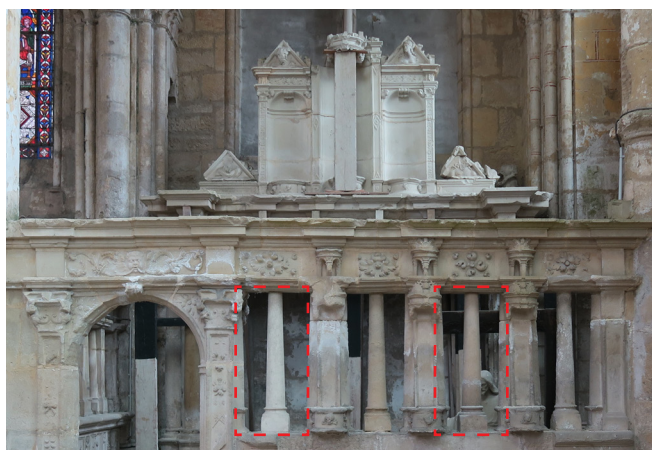
À gauche, 1907-1913, vue de la partie supérieure côté extérieur de la clôture ouest de la chapelle du sépulcre, il manque deux colonnettes dans les espaces occupés par un crucifix et une statuette de la Vierge entourés en pointillés rouges (BnF, cote VE-377 (8)-4). À droite, vue actuelle de la partie supérieure côté extérieur de la clôture ouest de la chapelle du sépulcre, deux colonnettes (entourées en pointillés rouges) ont été placées à l'endroit du crucifix et de la statuette de la Vierge (juin 2020, photographie ACV Architecte).

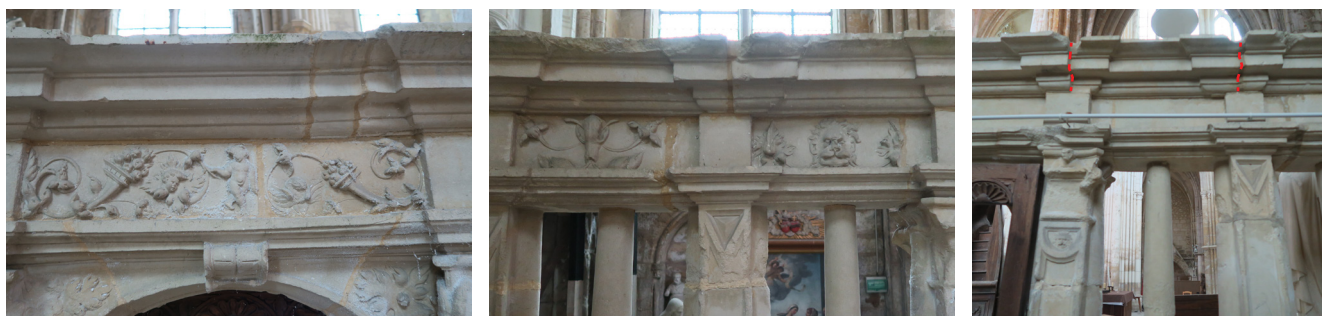
La différence entre la clôture principale et la clôture secondaire est marquée au niveau du registre supérieur de la clôture nord : les colonnettes composées ne sont pas pourvues de niches et ne permettent donc pas d'accueillir de statues. Ces colonnettes composées présentent un pilastre de chaque côté de la clôture, dont le fût est orné aux extrémités de demi-losanges. La frise de l'entablement est vide de motifs côté intérieur, tandis qu'elle est ornée de grotesques, bucrânes, cornes d'abondances, putti et rinceaux côté extérieur. Des retraits inexplicables sont visibles au niveau de la corniche de l'entablement sur les deux travées ouest de la balustrade.

À gauche, frise ornée au niveau du linteau extérieur de l'ouverture de la clôture nord. Au centre, détail de l'ornementation de la frise extérieure de l'entablement de la clôture nord. À droite, détail de retraits inexplicables, localisés en pointillés rouges, visibles au niveau de la frise intérieure de l'entablement de la clôture nord (juin 2020, photographies ACV Architecte).

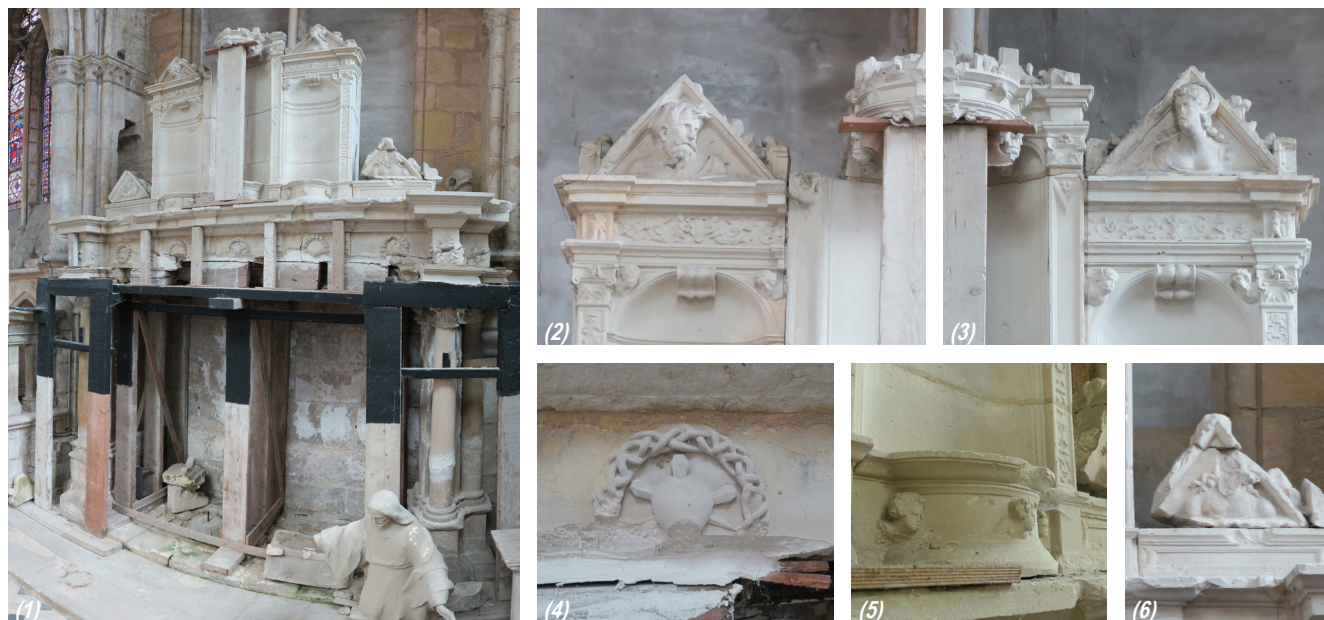
(1) vue du retable de la chapelle du sépulcre. (2) et (3) détail des parties supérieures des niches de gauche et droite. (4) détail du médaillon central de la frise de l'entablement. (5) détail de la base de la niche de droite. (6) détail d'un élément sculpté posé à l'extrémité droite de l'acrotère de l'entablement (juin 2020, photographies ACV Architecte).

témoin ne permet de vérifier si le retable est stabilisé. L'entablement et les chapiteaux des colonnes sont cisailés en profondeur, menaçant la construction de ruine. La partie centrale s'affaissant, les chapiteaux et les extrémités de l'entablement subissent une traction provoquant la rupture des blocs.

Une analyse visuelle des clôtures et du retable par Atelier Chevalier révèle une présence importante de pathologies liées à l'humidité et à la pollution saline. Les parties basses des clôtures sont rongées par la pulvérulence et les parties supérieures présentent des traces d'efflorescences salines. D'importantes traces d'efflorescences sont également visibles au niveau des colonnes qui supportent l'entablement du retable et au niveau du bénitier.

Afin de restaurer ces éléments, nos co-traitants proposent de réaliser un dessalement des maçonneries plus en profondeur par des bains successifs des pierres en atelier et de stopper les remontées capillaires en isolant les clôtures et le retable de la source d'humidité avec une feuille de plomb posée sous les maçonneries. Ces procédés, qui impliquent de déposer puis de remonter les clôtures et le retable, sont nécessaires pour éviter que les polluants ne migrent à nouveau dans les maçonneries. La restauration en 2003 de la sculpture du gisant du XIII<sup>ème</sup> siècle a suivi un protocole similaire, avec une dépose des maçonneries, un séchage par lampe à infrarouge, et une repose de la sculpture sur son socle isolé du sol par une feuille de plomb. La sculpture ne présente plus de traces d'humidité ni d'efflorescence.

nécessitent donc de les purger et de les isoler de l'humidité du sol de façon durable. Nous préconisons la dépose des clôtures et du retable afin de débarrasser les pierres des pollutions salines par un traitement de bains de dessalement en atelier, puis leur repose en intercalant une feuille de plomb destinée à bloquer les remontées provenant du sol.

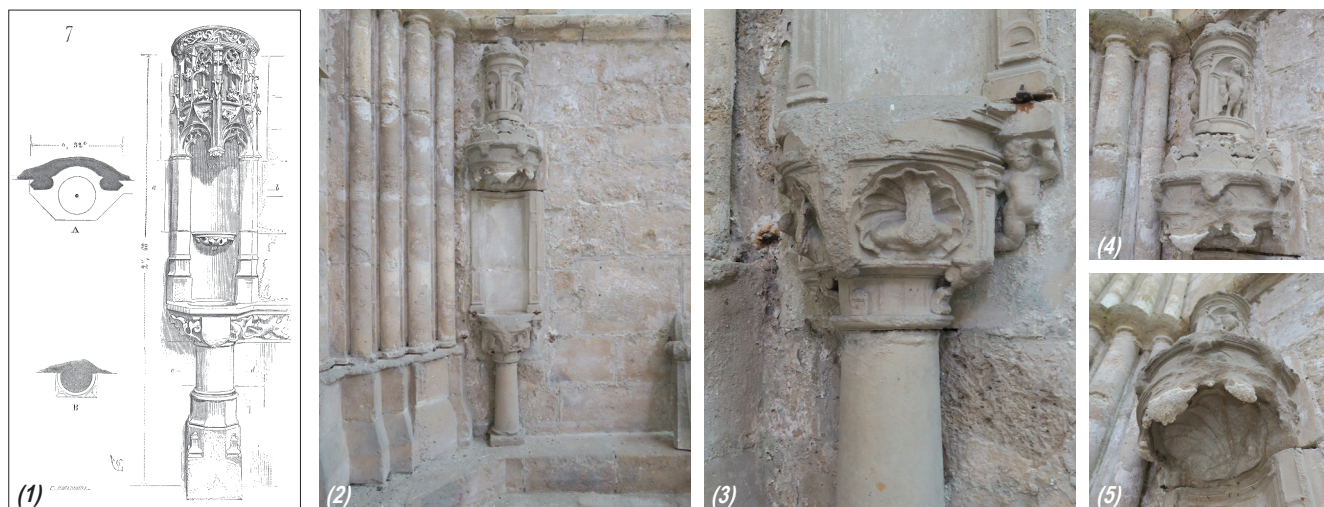
(1) piscine XV<sup>ème</sup> siècle, église de Semur-en-Auxois (Dictionnaire raisonné de l'architecture française du XI<sup>ème</sup> au XV<sup>ème</sup> siècle, Eugène Viollet-Le-Duc, 1856). (2) vue de la piscine placée à l'extérieur de la chapelle du sépulcre. (3) détail de la piscine. (4) et (5) détails du dais (juin 2020, photographies ACV Architecte).

La configuration de la piscine, en contact avec le mur pignon et non le sol, participe à amoindrir le taux d'humidité dans les maçonneries. Les remontées capillaires semblent en effet moins importantes dans le mur qu'au contact du sol. Néanmoins la dépose complète des pierres de la piscine permettra la mise en place d'une feuille de plomb à l'arrière afin de l'isoler du reste du mur.

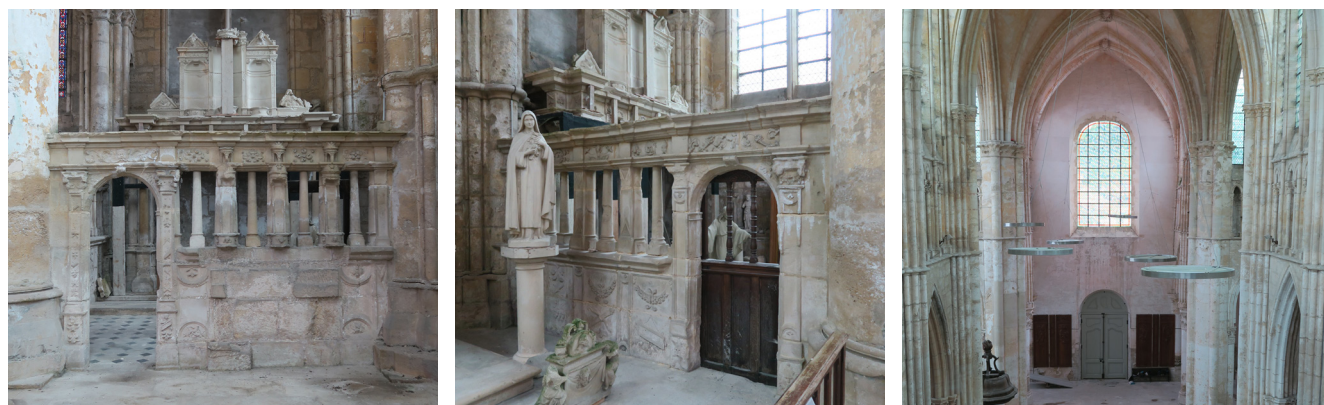
À la suite de ces observations, le laboratoire BPE a réalisé une cartographie de répartition de l'humidité au niveau des clôtures. Celle-ci indique que les maçonneries sont continuellement alimentées en eau, qui s'évapore en partie haute des clôtures.

La dégradation toujours active des clôtures et du retable est le résultat des remontées capillaires qui drainent des polluants. L'origine des polluants n'a pas pu être déterminée avec précision, et l'humidité ambiante sous le sol de l'église va continuer à migrer à travers ses maçonneries. Cette situation met en péril les décors Renaissance de la chapelle du sépulcre, qui sont d'une grande finesse.

*De gauche à droite : vue de la clôture ouest de la chapelle du sépulcre, vue de la clôture nord de la chapelle du sépulcre, vue de l'élévation intérieure ouest de l'église abbatiale (juin 2020, photographies ACV Architecte).*
