# ÉTUDE DE CONSERVATION

Essômes-sur-Marne  
**Abbaye de Saint-Ferréol**  
Chapelle du Saint-Sépulcre

ÉTUDE SANITAIRE ET PRÉCONISATIONS  
DE RESTAURATION

Rapport du 28 octobre 2020

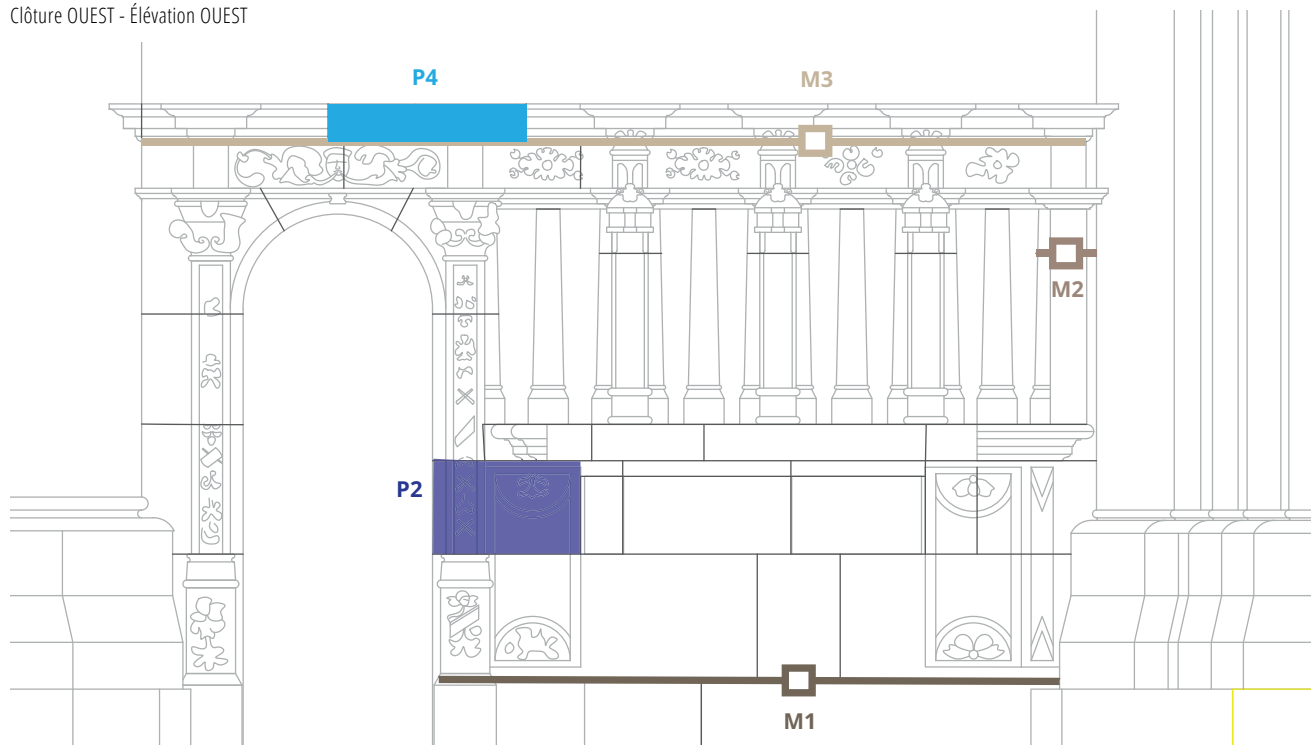
Clôture OUEST - Élévation OUEST

Ces dégradations sont toutes liées à la forte présence d'eau dans les maçonneries. Celle-ci entraîne avec elle des espèces salines venant cristalliser à la surface de la pierre, créant ainsi les désordres précédemment énoncés.

Localisation des prélèvements de pierres et de mortiers

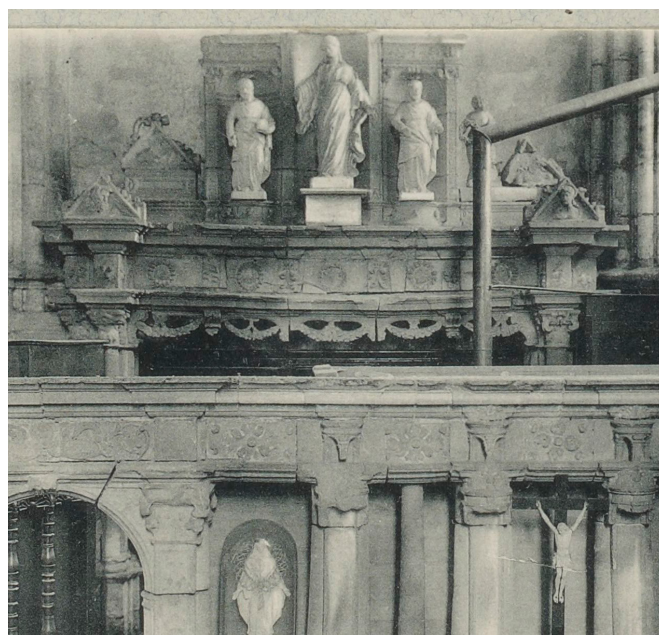
Abbatiale Saint-Ferréol  
Chapelle du Saint-Sépulcre  
Retable  
Élévation Ouest

La partie basse du retable (composée par les colonnes et leur piédestal) est très touchée par les cristallisations de sels provoquant des efflorescences massives au niveau des joints ainsi que des pulvérulences sur les pilastres et ébrasements. Les bas reliefs sculptés sur les pilastres perdent leurs volumes à cause des poussées de sels.

chapiteaux des colonnes sont cisailés en profondeurs, menaçant la construction de ruine. Les fractures de la pierre marquent les problèmes structurels que le retable connaissait déjà à l'époque des clichés d'archives. La partie centrale s'affaissant, les chapiteaux et les extrémités de l'entablement subissent une traction provoquant la rupture des blocs.

Les parties inférieures du retable présentent les mêmes caractéristiques d'humidité et de pollution que les murs de clôture de la chapelle.

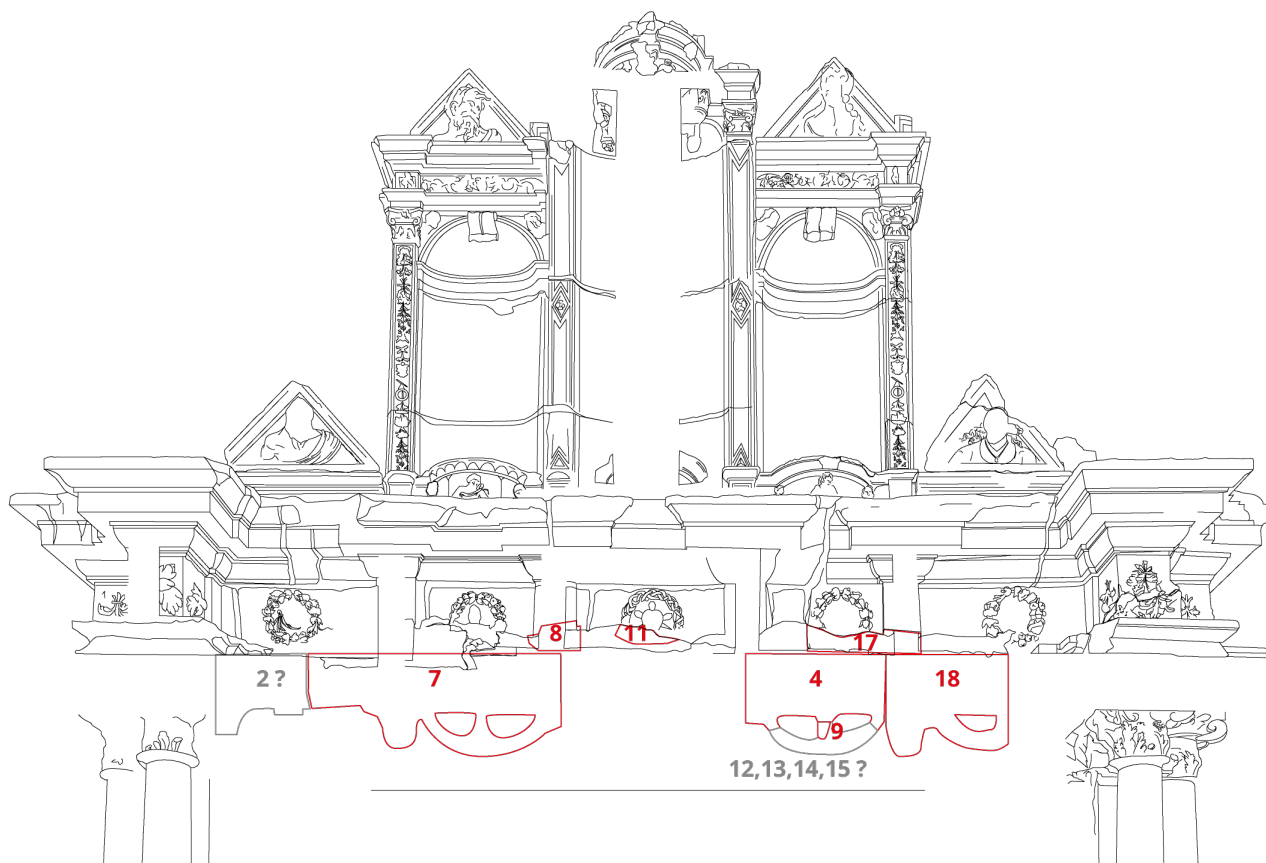
Le plâtre de rebouchage ainsi que les bastaings de maintien ne permettent pas une bonne visibilité des arrachements, il est donc difficile de replacer l'intégralité des blocs déposés avec certitude.

*Hypothèse de restitution des parties manquantes du retable à partir des dépôts lapidaire de la chapelle.*

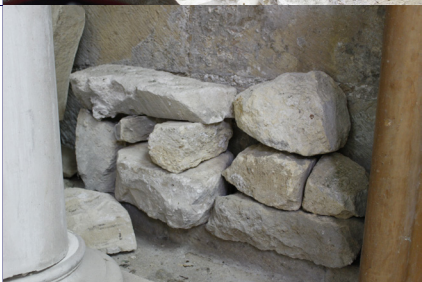
| N°<br>Réf | Désignation | État de conservation | Emplacement de<br>conservation | Provenance | Photographie |
|---|---|---|---|---|---|
| 19 | Ensemble de blocs<br>de pierre | Pierre crayeuse | | Retable ? | |
