ABBATIALE SAINT-FERRÉOL  
ESSÔMES-SUR-MARNE  
ÉTUDE HISTORIQUE – RAPPORT  
Août 2020

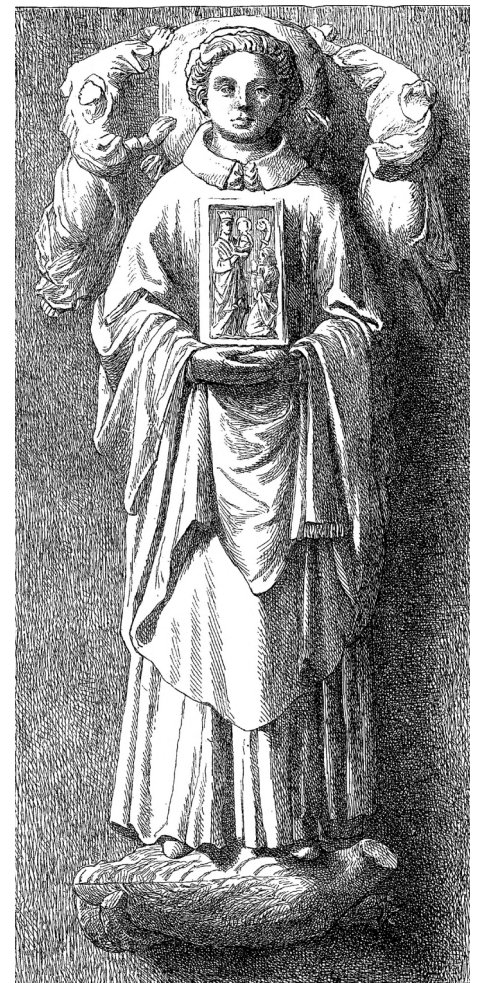
« Tombe d'un abbé dans l'église d'Essômes (Aisne) », dessin d'Adolphe Varin [Reiber & Sauvageot, 30 avr. 1879].

De cette première période de l'histoire de l'abbaye d'Essômes, il reste également le **cénotaphe** aujourd'hui conservé dans le transept nord de l'ancienne église abbatiale. D'après Alexandre Poquet il s'agit du tombeau « d'un moine » [Poquet, 1842, p. 10]. Selon Étienne Moreau-Nelaton ce cenotaphe serait celui de l'évêque de Soissons fondateur de l'abbaye en 1090 : Hugues de Pierrefonds. Sous une voûte ogivale, il est composé « d'une table en pierre, portée par des colonnettes, sur laquelle repose un abbé dont la tête est soutenue par un coussin tenu par deux anges » [Moreau-Nelaton, 1907-1913]. Le cenotaphe porte également une inscription traduite en 1842 par A. Poquet par : « Vierge, mère du Christ, procure à celui-ci dont tu connais toute la dévotion à ton culte, la délivrance des tristes chaînes » [Poquet, 1842, p. 11].

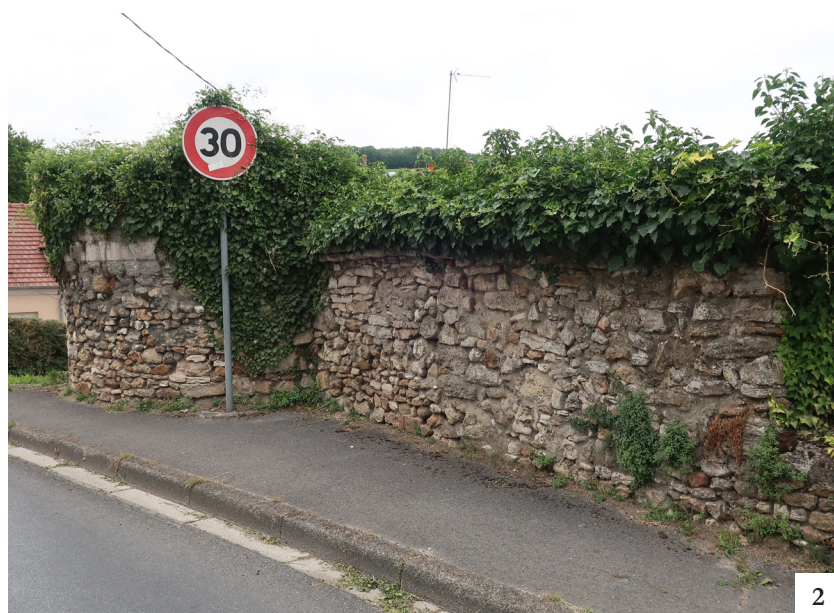
2 – Photographie des restes d'une ancienne tour de l'enceinte de l'abbaye, actuelle rue Jacques Fourier [© Chroniques conseil, 2020].

L'aspect exact des fortifications de l'abbaye d'Essômes construites au XIV<sup>e</sup> siècle n'est pas documenté. De cette période, seules demeurent les traces visibles sur le cadastre napoléonien, le cadastre actuel, quelques ruines et les plan et vue cavalière attribués au XVII<sup>e</sup> siècle. La confrontation de ces différents éléments permet d'identifier nettement une double ceinture. Un premier mur parsemé de tours renferme les deux églises et les bâtiments conventuels ; de ce premier ensemble est conservé une tour située dans la propriété voisine à l'ancien angle occidental de l'abbaye. Le deuxième mur est celui qui renferme les terres de l'abbaye ainsi que la basse-cour où se situaient une ferme. Le plan du XVII<sup>e</sup> siècle et la vue cavalière de la même époque témoignent de l'existence d'une tour correspondant aux éléments conservés en élévation dans l'actuelle rue Jacques Fourier. Les représentations du XVII<sup>e</sup> siècle montrent également la présence de douves cernant le premier mur. Dans l'ensemble, ces dessins témoignent plutôt d'une double clôture que d'une enceinte fortifiée. Vers le sud-est, sur l'actuelle avenue du général

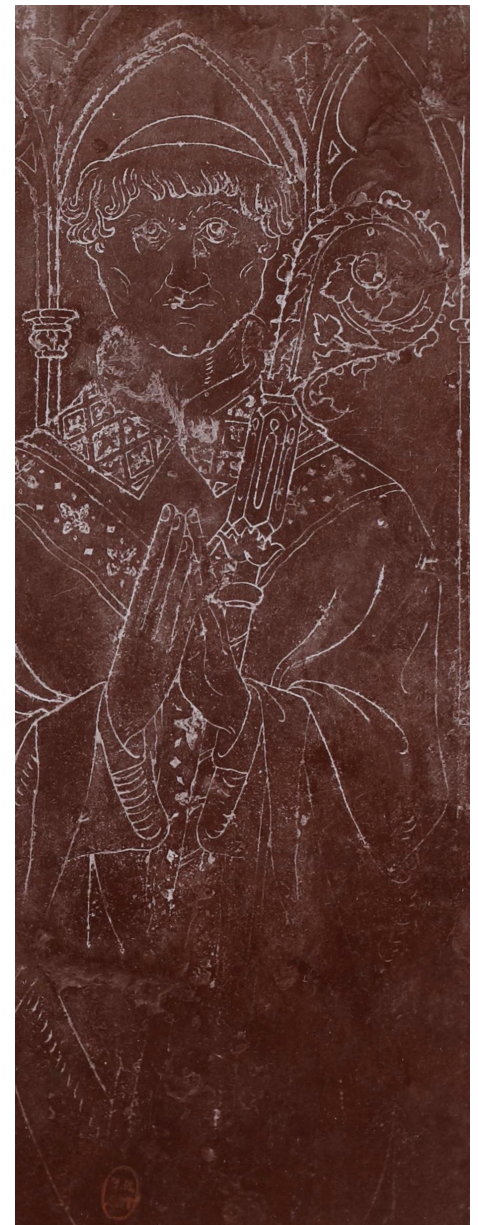
*Pierre tombale de Claude Guillart, abbé  
d'Essômes dans la première moitié du  
XVI<sup>e</sup> siècle. Photographie prise en 1911 par  
E. Moreau-Nélaton.  
[BnF, VE-377 (8)-4].*

La *Gallia Christiana*, dans la liste des abbés d'Essômes qu'elle comporte, indique les **travaux conduits par l'abbé Claude Guillart vers 1548**. Il aurait ainsi construit le cloître visible sur les représentations du XVII<sup>e</sup> siècle, installé de nouveaux vitraux, les stalles du chœur, et plusieurs autres éléments de décoration : un Moïse, un aigle, une lampe de bronze, etc. Il aurait également fait peindre l'intérieur de l'église en jaune [*Gallia Christiana*, 1751, IX, c. 462-464]. En 1842, Alexandre Poquet pouvait encore constater des restes conservés de peinture : « des traces d'une espèce de peinture jaunâtre semblable au citron, alternées symétriquement de lignes d'un rouge pâle, figurant une suite de bandeaux parallèles » [Poquet, 1842, p. 4]. L'étendue réelle des travaux menés dans la première moitié du XVI<sup>e</sup> siècle est difficile à cerner. Pierre Héliot suppose que ce chantier a été plus important que les quelques informations délivrées par la *Gallia Christiana* pour justifier une nouvelle dédicace de l'église [Héliot, 1965, p. 103]. Les quelques documents d'archives de cette période semblent bien aller dans ce sens, de même que l'attribution par la stylistique de la construction de la chapelle du Sépulcre à cette même période. Alphonse Barbey indique en 1872 que les stalles du sanctuaire de l'église d'Essômes portent la date de 1540 et la devise *Spes mea Deus* [Barbey, 1872, p. 93]. Les Archives Nationales conservent également un marché passé devant notaire en mars 1541 par Claude Guillart, abbé d'Essômes, et Gilles Jourdain, fondeur en cuivre, pour la réalisation d'un candélabre de cuivre jaune avec un pilier de cuivre jaune où sera un griffon portant les évangiles [AN, MC/ET/LXXXV/4, 11 mars 1541]. Ainsi, contrairement à ce qu'écrit la *Gallia Christiana*, l'abbatiat de Claude Guillart a commencé avant 1548, de même que les travaux de l'abbaye.

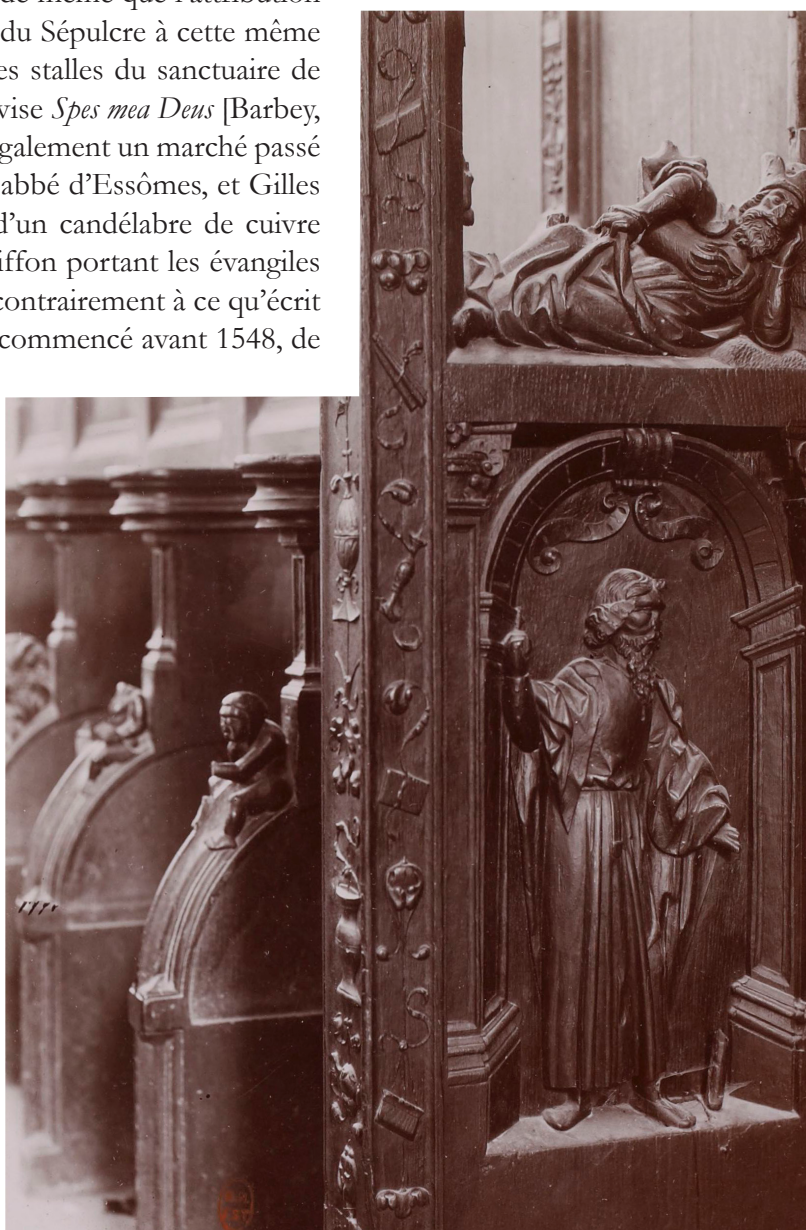
*Stalles du sanctuaire attribuées à Claude Guillart. Photographie prise en 1912 par E. Moreau-Nélaton. [BnF, VE-377 (8)-4].*

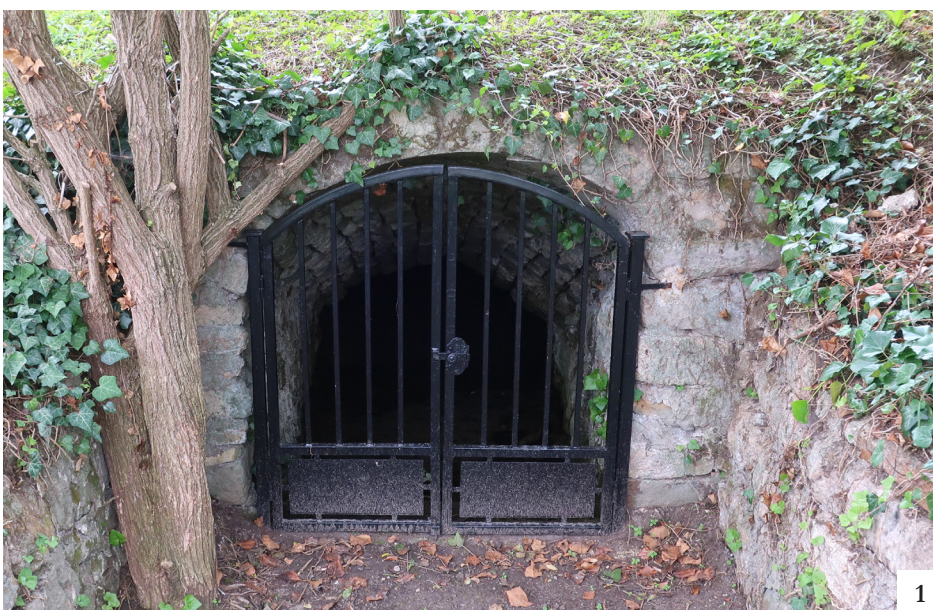
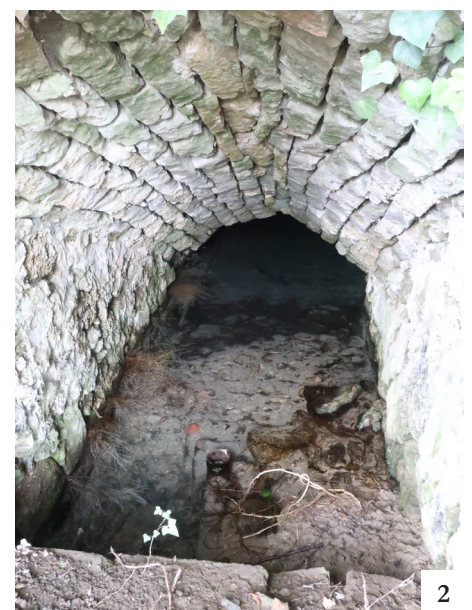
**1 & 2** – Photographie de la « source de la fontaine » figurée sur le plan du XVII<sup>e</sup> siècle et aujourd'hui conservée dans un jardin du 4 rue de l'Abbaye (parcelle 251, feuille AH 01).  
[© Chroniques conseil, 2020].

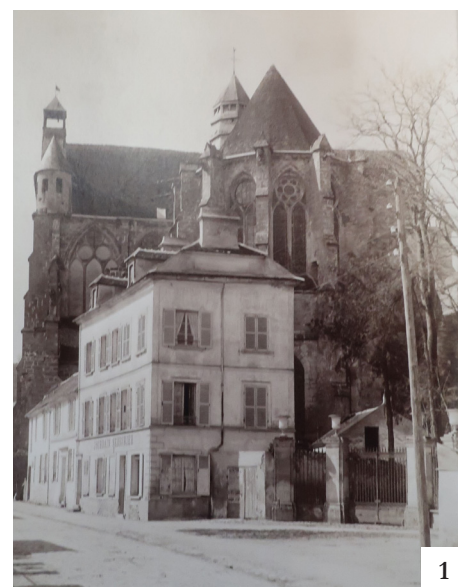
1 – Vue de l'église d'Essômes depuis le nord avec les maisons accolées au chevet sur l'actuelle avenue de Gaulle [MAP, 0084/002/1015, avril 1887]

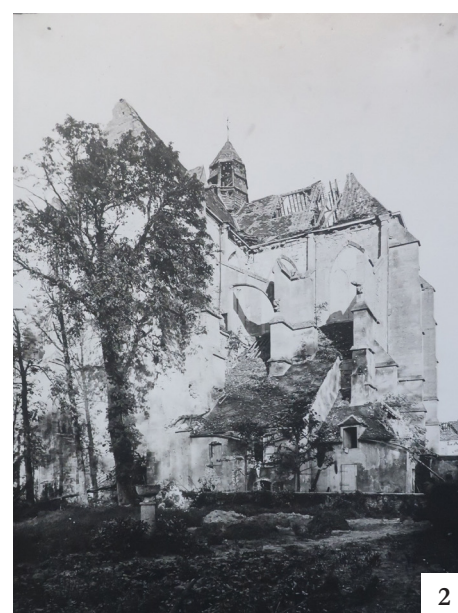
2 – Vue du transept nord et des bâtiments accolés depuis le jardin du château après les destructions de 14-18 [MAP, 0084/008/1015, août 1918].

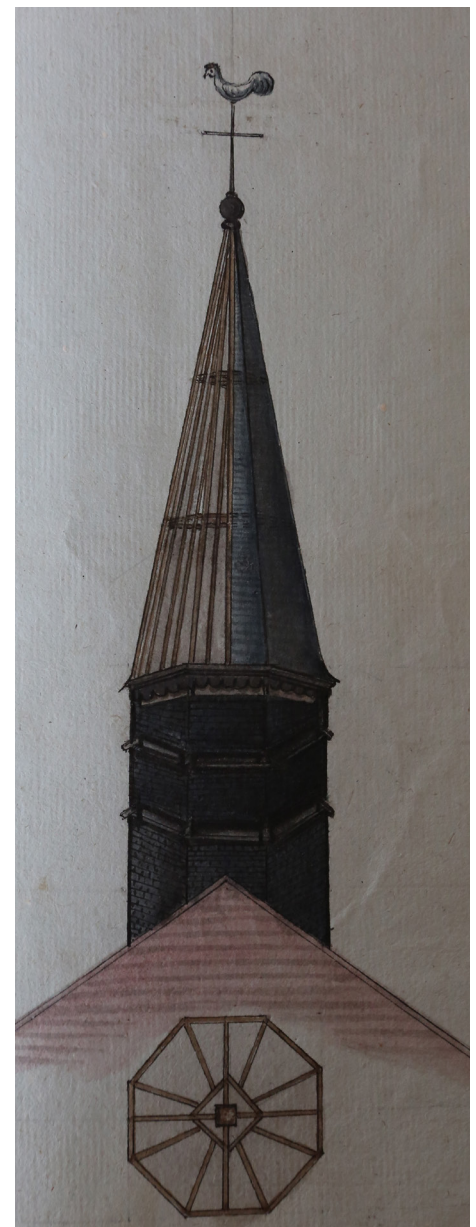
*Dessin du projet de reconstruction d'une flèche  
au lendemain de l'effondrement de 1812.  
[AM E, 2M 1].*

Les premiers travaux d'ampleur du XIX<sup>e</sup> siècle sont liés à l'**effondrement de la flèche en mai 1812**. D'après le devis estimatif des réparations à réaliser la flèche aurait emportée dans sa chute « une partie des couvertures et charpente de l'église » [AM E, 2M 1, devis..., 11/05/1812]. Le secteur le plus touché se trouve « du côté du midy » en particulier la sacristie et le transept sud. Le devis prévoit naturellement des travaux de charpente et de couverture en tuile. Des travaux de maçonnerie doivent également permettre de reprendre « la jonction des voûtes près les murs [qui se sont] divisé ou séparé de 10 cm de largeur », et plusieurs « butoires », ou arcs-boutants, qui ont perdu des pierres de couronnement. Le devis prévoit également de boucher plusieurs baies de l'église dont 12 dans le transept sud, six dans son voisin du nord et quatre dans le sanctuaire. La grande majorité des autres vitraux de l'église sont à refaire à neuf ou à « retabir ». Enfin à la date de ce devis, mai 1812, c'est-à-dire au lendemain de l'effondrement, la reconstruction d'une nouvelle flèche et la réfection de la couverture et des vitraux de l'ancienne sacristie sont au programme. En mai 1813, les délibérations du conseil municipal d'Essômes confirment bien qu'une nouvelle flèche a été construite « avec des vieux bois et fers, restant de l'ancien, dans une dimension beaucoup plus petite » [AM E, 2M 1, délibérations, 02/05/1813]. En revanche, deux mémoires de travaux de maçonnerie témoignent d'un changement de projet pour la sacristie. L'ancienne, endommagée, est finalement démolie dès février 1813. Un mémoire de maçonnerie dénombre les journées passées à « avoir démolé l'ancienne sacristie et reconstruit la nouvelle » [AM E, 2M 1, mémoire des journées de maçons, 1813]. Les travaux se poursuivent à partir d'un nouveau devis pour les couvertures et les vitraux en date du 9 octobre 1814. Il s'agit alors de faire à neuf les couvertures de la chapelle Saint-Roch et de « la nouvelle sacristie ». Le procès-verbal de visite et de réception des travaux, du 14 juin 1820, indique quant à lui la réparation des couvertures des chapelles Saint-Roch et de la Vierge ainsi que « le bouchement en maçonnerie de trois baies au dessus de la petite sacristie ». Entre 1814 et 1820 ce sont donc l'ensemble des couvertures des chapelles des transepts qui sont refaites. Les différentes mentions de baies à boucher en maçonnerie entre 1812 et 1820 correspondent à ce qui est encore visible sur les photographies de l'église à la fin du XIX<sup>e</sup> siècle ou au début du suivant. Ainsi dans le transept sud cela concernerait les trois baies du premier niveau du pignon, les six baies du dernier niveau du mur occidental et enfin les trois baies du dernier niveau se trouvant au-dessus de la chapelle du Sépulcre. Dans le transept nord, les baies bouchées à l'occasion de ces travaux du début du XIX<sup>e</sup> siècle correspondraient, selon des vues photographiques lointaines, aux six baies du mur occidental [Moreau-Nélaton, 1907-1913].

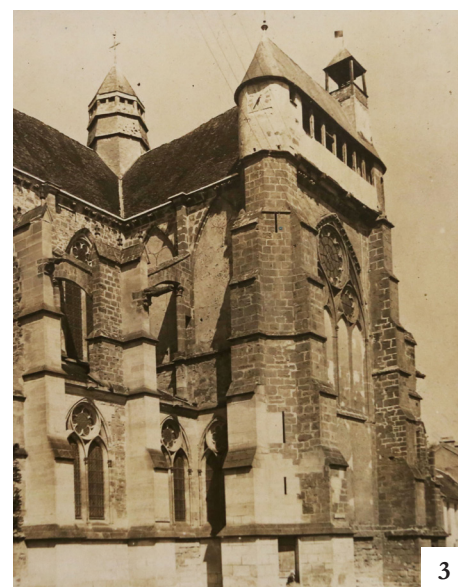
1 – Vue de 6 baies bouchées sur le mur occidental du transept sud [Moreau-Nélaton, 1907-1913].

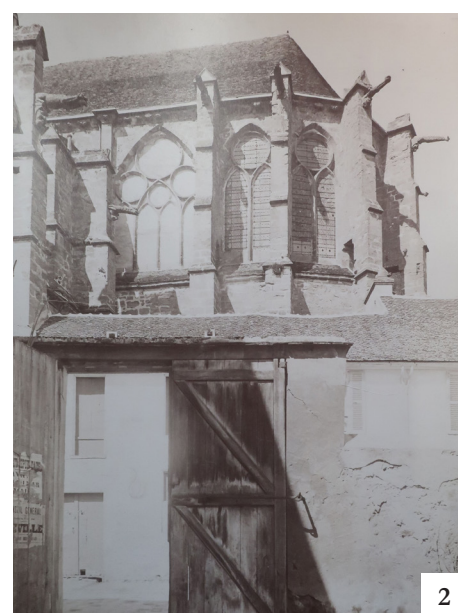
3 – Le transept sud porte encore la galerie de l'horloge à la fin du XIX<sup>e</sup> siècle [MAP, 0081/002/0067, s.d.].

Enfin, Maurice Ouradou écrit en 1882 que c'est à cette campagne de travaux que l'église d'Essômes doit l'ajout d'une « galerie construite en galandage » au sommet du pignon du transept sud [MAP, 0081/002/0067, rapport, 05/1882].

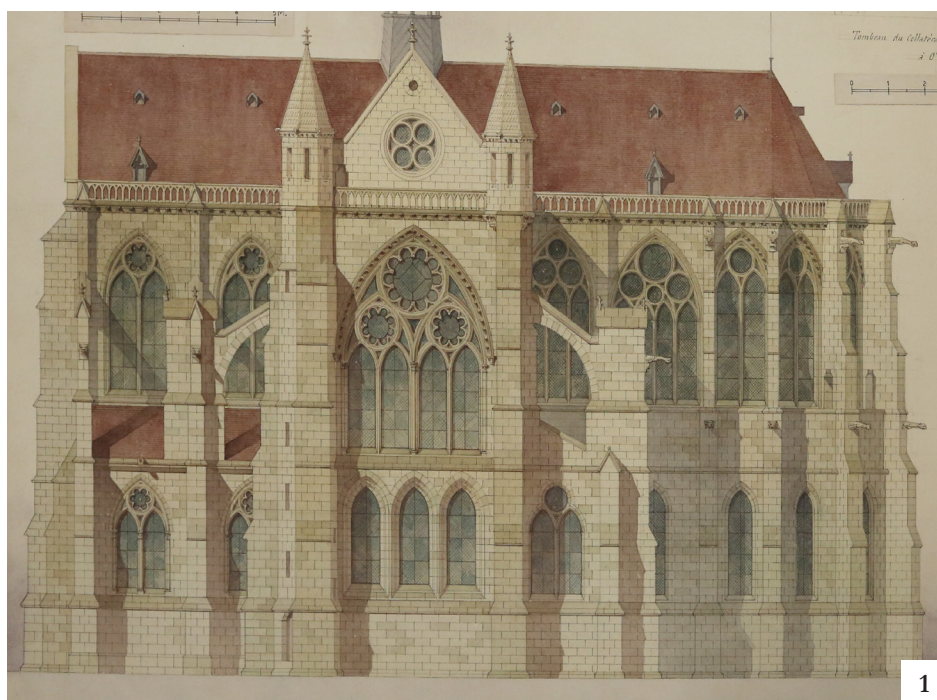
1 – Vue de l'église depuis l'actuelle avenue de Gaulle selon le projet de restauration de M. Ouradou de 1882 [MAP, 0082/002/1012].

À partir de 1880, l'architecte Maurice Ouradou propose un projet de restauration de l'église Saint-Ferréol, non plus par portion de l'édifice, mais global. En avril 1882 il rédige un devis estimatif de ce projet et le mois suivant un rapport à l'appui de ce projet. L'année suivante il propose un état des terrains à acquérir pour dégager les abords de l'église. Les écrits de Maurice Ouradou s'accompagnent de plusieurs planches de dessins tant généraux que de détails (cénotaphe du transept nord, chapelle du Sépulcre du transept sud, stalles, etc.). Il semble que Maurice Ouradou n'ait pas mis en œuvre son projet. La seule trace de travaux conservée dans les archives concerne des reprises, relativement mineures, de couverture et de charpente sur le clocher frappé par la foudre au début de l'année 1885 [MAP, 0081/002/0067, rapport, 05/1882 ; *idem*, devis estimatif, 29/04/1882 ; *idem*, rapport, 01/05/1885 ; MAP, 0082/002/2016 & 0082/002/1012].

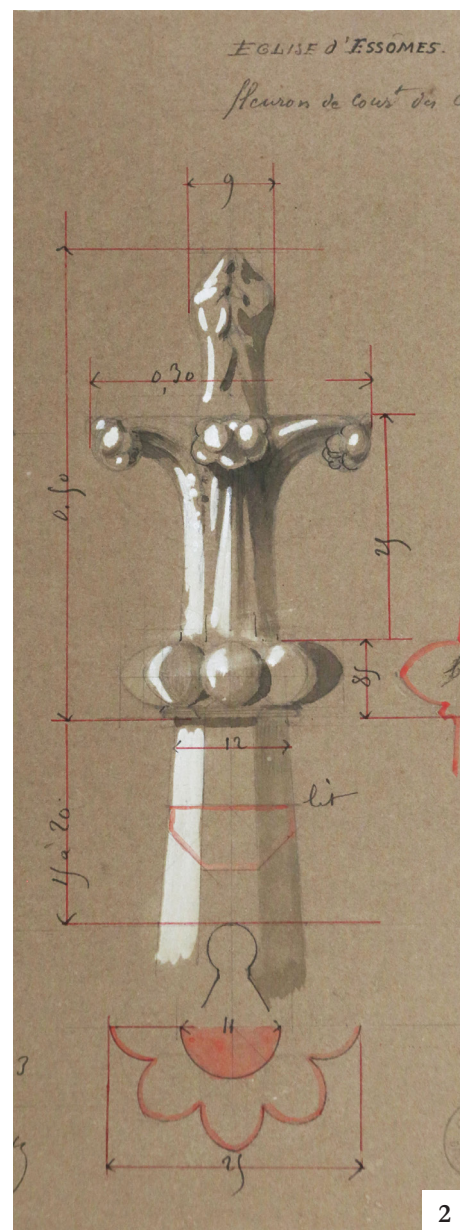
2 – Dessin d'un fleuron de contrefort à sculpter en 1873-1874 par Maurice Ouradou en 1873-1874 par Maurice Ouradou [MAP, 0082/002/2016].

1812 ?] demandent également des travaux de sculpture de quatre « fleurons couronnant les contreforts » et de quatre « chapiteaux aux meneaux des fenêtres ». Enfin, le décompte des travaux confirme la dépose des bois de charpente et la réfection d'une couverture en tuiles « remaniées » et neuves mais également l'utilisation « d'ardoises neuves en recherche ».

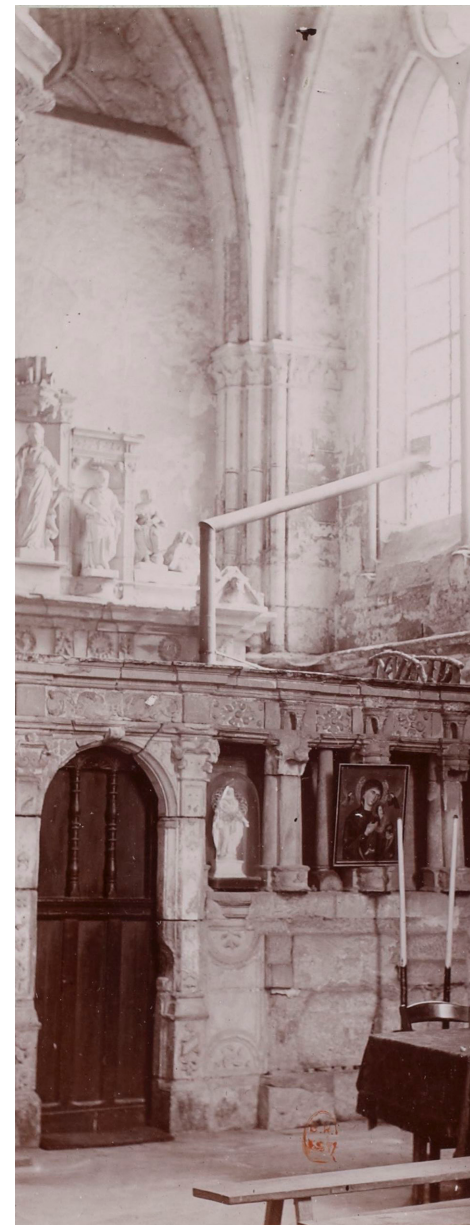
*Sacristie installée dans l'ancienne chapelle du Sépulcre, en 1812 : les baies orientales sont fermées, de même que les jours de la colonnade, un tuyau du système de chauffage traversant le vitrail est bien visible.*  
[Moreau-Nélaton, 1907-1913].
