Diagnostic

AISNE (02)  
ESSÔMES-SUR-MARNE  
ABBAYE SAINT-FERRÉOL  
POURSUITE DE LA RESTAURATION DE L'ÉDIFICE

## Diagnostic

## CHAPELLE DU SÉPULCRE

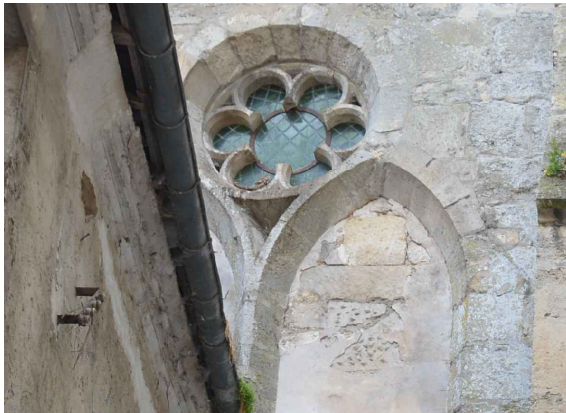
2. vue extérieure du remplage muré

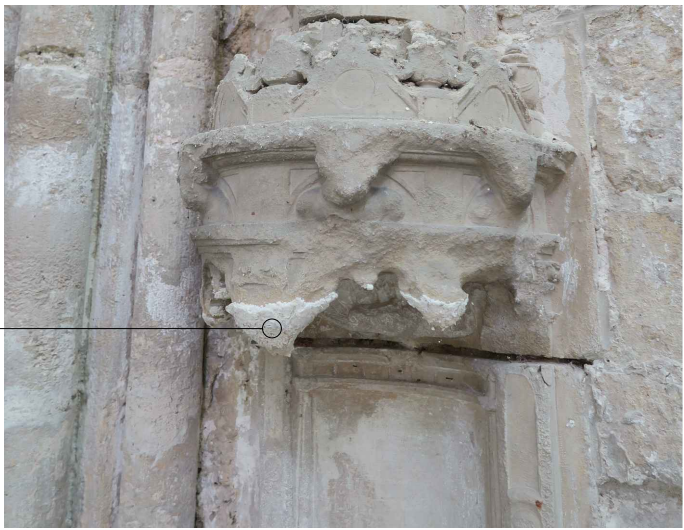
2. dais du bénitier

efflorescences salines

élément métallique oxydé

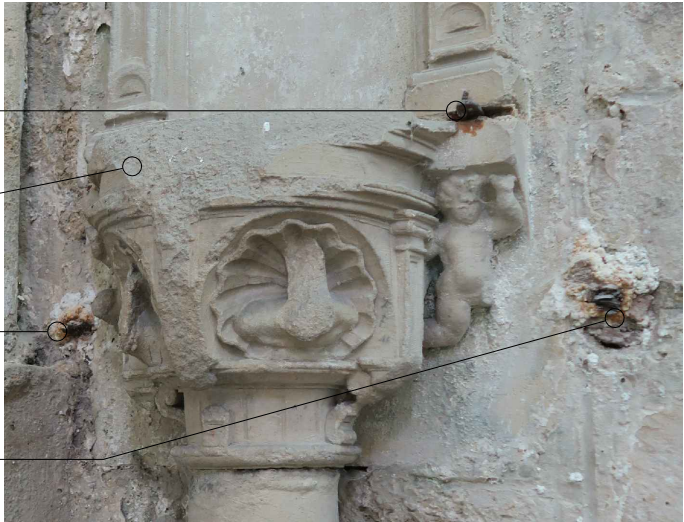
3. sculpture de coquille saint Jacques sur la cuve du bénitier

décor lacunaire du lavabo

éléments métalliques oxydés

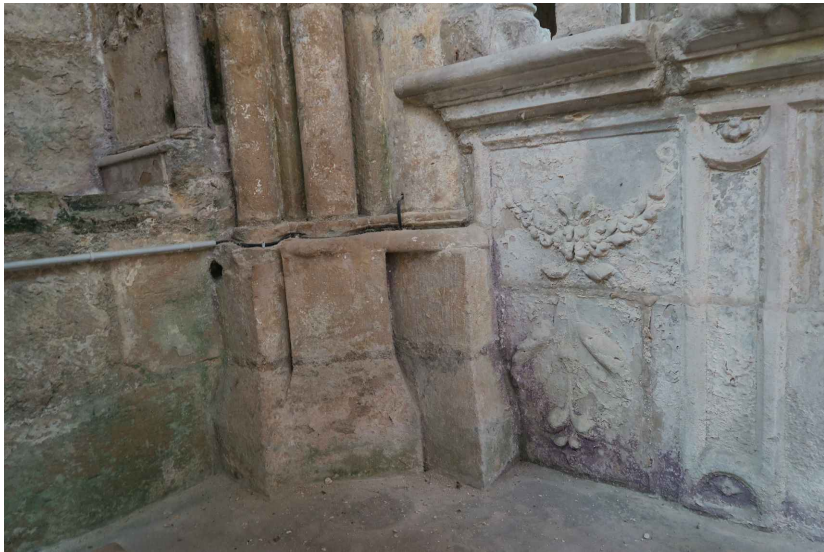
a. détail de la rencontre entre la partie inférieure côté extérieur de la clôture nord et la base de la pile
